# Einschätzung von Durchlass-Bauwerken und Gefährdung des Fischotters

Aufnahme Nummer: 1838-023

Aufnahme-Datum: 19.10.2010

Gewässername: k.A.  
Lage: süDurchlass Warnemünde Hauptgraben bahn  
Straße: k.A.  
Gleisanlage  
Todfunde: 0

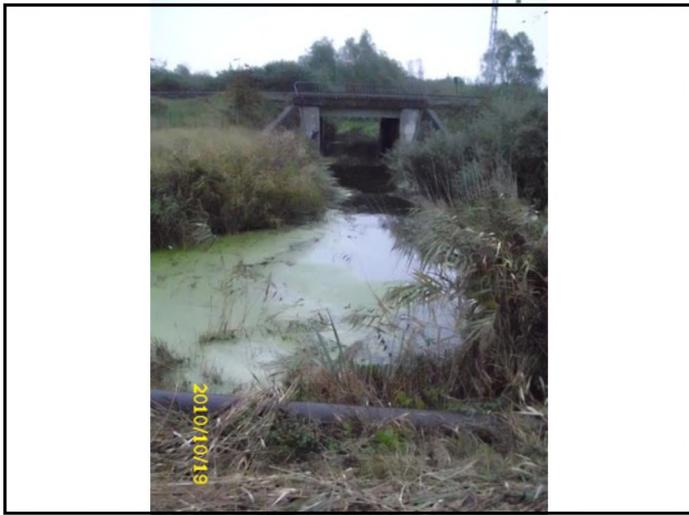
Nr.: 1838-023\_001\_go.JPG

sonstige Störfaktoren: Bermen fehlen

Bedeutung im Habitatverbund: sehr hoch  
Verkehrsdichte: gering  
Brückenindex: 0,871  
Durchlass-Tauglichkeit: bedingt geeignet

**Priorität Festlegung:** **mittel**
