Einschätzung von Durchlass-Bauwerken und Gefährdung des Fischotters

Aufnahme Nummer: 1838-024

Aufnahme-Datum: 19.10.2010

Gewässername: k.A.
Lage: Diedrichshagen
Straße: L 12
Landesstraße
Totfunde: 0

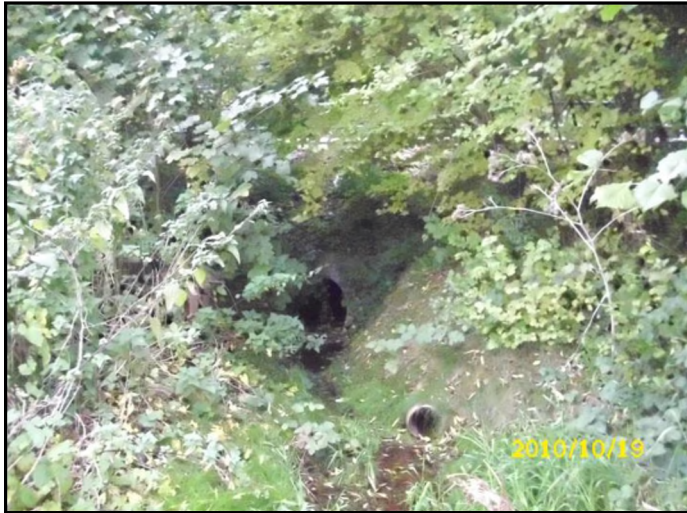
Nr.: 1838-024_001_go.JPG

Störfaktoren: Flutungsgefahr, Ungünstiges 'Länge zu Durchmesser'-Verhältnis

Bedeutung im Habitatverbund: gering
Verkehrsdichte: mittel
Brückenindex: 0,034
Durchlass-Tauglichkeit: ungeeignet

Geschwindigkeitsbegrenzung	<input type="checkbox"/>	Bermen an Ufer anbinden	<input type="checkbox"/>
Trockenröhre einbringen	<input checked="" type="checkbox"/>	Wiesenzufahrten verlegen	<input type="checkbox"/>
		Komplexmaßnahmen notwendig	<input type="checkbox"/>
