# Einschätzung von Durchlass-Bauwerken und Gefährdung des Fischotters

Aufnahme Nummer: 1838-025 Aufnahme-Datum: 19.10.2010

Gewässername: k.A.  
Lage: Elmenhorst  
Straße: L 12  
Landesstraße  
Totfunde: 0

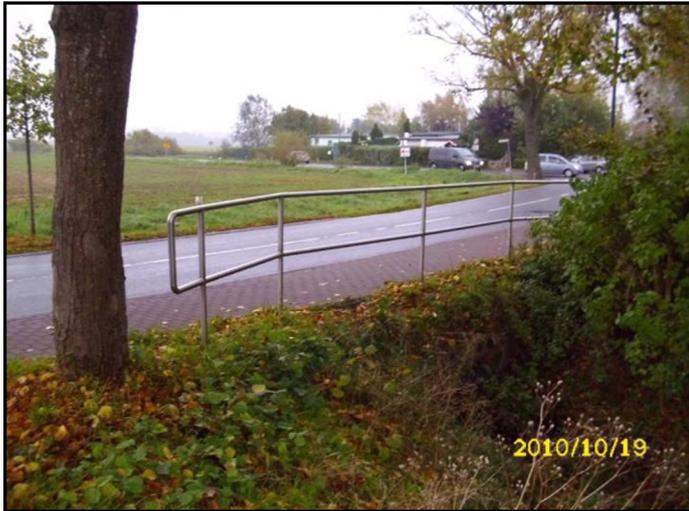
Nr.: 1838-025\_001\_go.JPG

Störfaktoren: Verrohrt , Böschung ungünstig für wandernde Tiere (zum Gewässer steiler und tiefer als Böschung zur Straße).

Knick im Gewässerverlauf. Gefahr, dass Otter den kürzesten Weg wählen

Bedeutung im Habitatverbund: gering  
Verkehrsdichte: mittel  
Brückenindex: 0  
Durchlass-Tauglichkeit: ungeeignet

Geschwindigkeitsbegrenzung	<input type="checkbox"/>	Bermen an Ufer anbinden	<input type="checkbox"/>
Trockenröhre einbringen	<input checked="" type="checkbox"/>	Wiesenzufahrten verlegen	<input type="checkbox"/>
		Komplexmaßnahmen notwendig	<input type="checkbox"/>
