Einschätzung von Durchlass-Bauwerken und Gefährdung des Fischotters

Aufnahme Nummer: 1838-026

Aufnahme-Datum: 19.10.2010

Gewässername: k.A.
Lage: Ro Schutow kreuz 103/105
Straße: B 103
Bundesstraße
Todfunde: 0

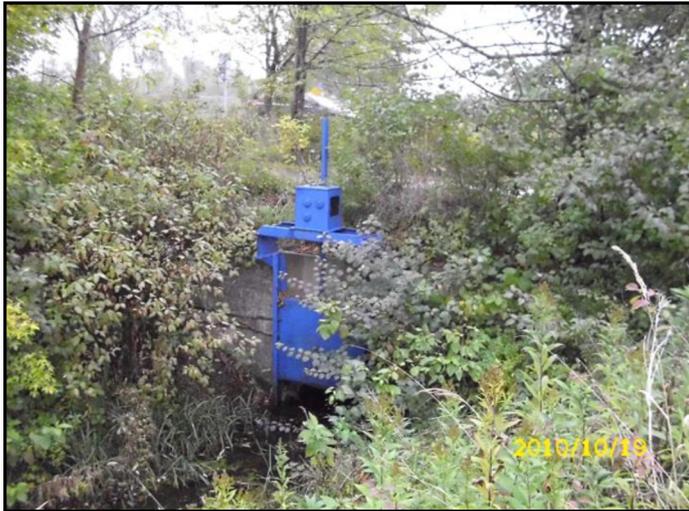
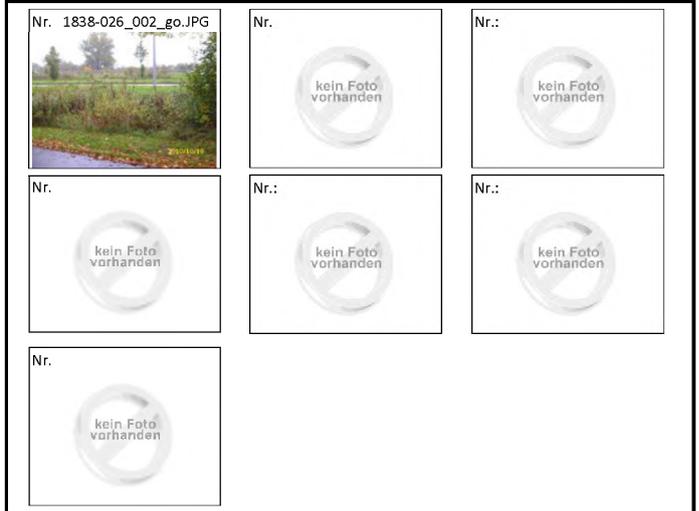
Nr.: 1838-026_001_go.JPG

Böschung ungünstig für wandernde Tiere (zum Gewässer steiler und tiefer als Böschung zur Straße).

Bedeutung im Habitatverbund: gering
Verkehrsdichte: hoch
Brückenindex: 0
Durchlass-Tauglichkeit: ungeeignet

Biotop gut geeignet, aber Verbund gering, weil Gewässer im Warnowuferbereich komplett überbaut ist.

Geschwindigkeitsbegrenzung	<input type="checkbox"/>	Bermen an Ufer anbinden	<input type="checkbox"/>
Trockenröhre einbringen	<input checked="" type="checkbox"/>	Wiesenzufahrten verlegen	<input type="checkbox"/>
		Komplexmaßnahmen notwendig	<input type="checkbox"/>
