Einschätzung von Durchlass-Bauwerken und Gefährdung des Fischotters

Aufnahme Nummer: 1839-001

Aufnahme-Datum: 24.06.2010

Gewässername: Carbäk
Lage: Steinfeld
Straße: k.A.
sonstige Straße
Todfunde: 0

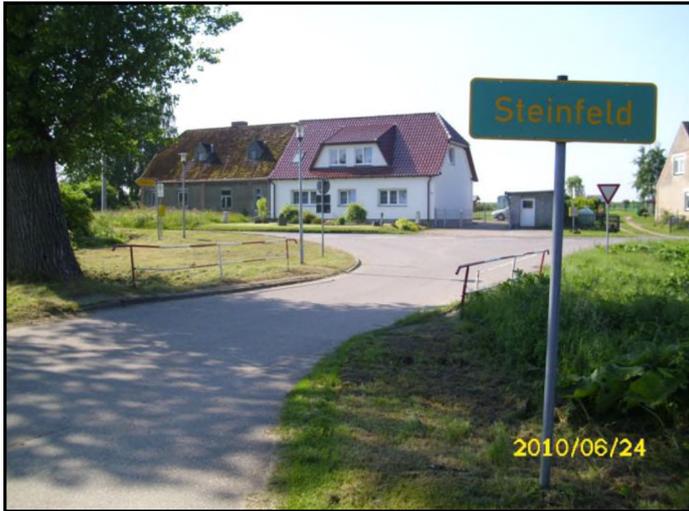
Nr.: 1839-001_001_go.JPG

Störfaktoren: Flutungsgefahr, Böschung ungünstig für wandernde Tiere (zum Gewässer steiler und tiefer als Böschung zur Straße).

Ungünstiges 'Länge zu Durchmesser'-Verhältnis

Bedeutung im Habitatverbund: mittel
Verkehrsdichte: mittel
Brückenindex: 0,093
Durchlass-Tauglichkeit: ungeeignet

Geschwindigkeitsbegrenzung	<input checked="" type="checkbox"/>	Bermen an Ufer anbinden	<input type="checkbox"/>
Trockenröhre einbringen	<input type="checkbox"/>	Wiesenzufahrten verlegen	<input type="checkbox"/>
		Komplexmaßnahmen notwendig	<input type="checkbox"/>
