# Einschätzung von Durchlass-Bauwerken und Gefährdung des Fischotters

Aufnahme Nummer: 1839-002

Aufnahme-Datum: 24.06.2010

Gewässername: Carbäk  
Lage: Fienstorf  
Straße: k.A.  
sonstige Straße  
Todfunde: 0

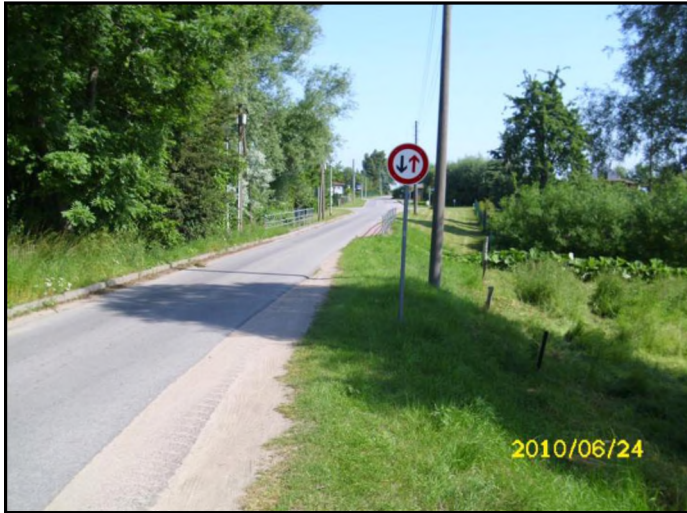
Nr.: 1839-002\_001\_go.JPG

Bedeutung im Habitatverbund: mittel  
Verkehrsdichte: mittel  
Brückenindex: 0,241  
Durchlass-Tauglichkeit: ungeeignet
