Einschätzung von Durchlass-Bauwerken und Gefährdung des Fischotters

Aufnahme Nummer: 1839-005

Aufnahme-Datum: 24.06.2010

Gewässername: Walbach
Lage: Schwarzenpfost
Straße: K 17
Kreisstraße
Todfunde: 0

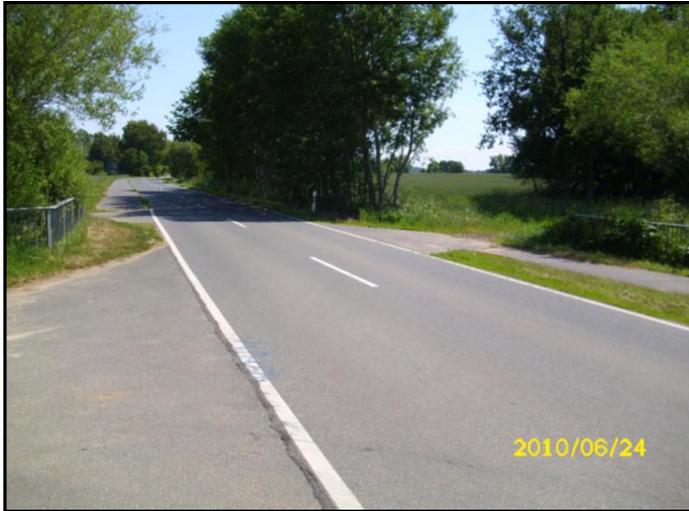
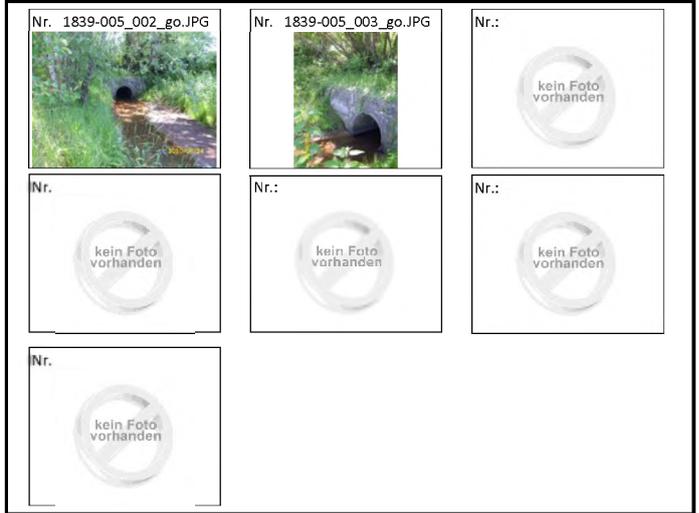
Nr.: 1839-005_001_go.JPG

Störfaktoren: Böschung ungünstig für wandernde Tiere (zum Gewässer steiler und tiefer als Böschung zur Straße). , Ungünstiges 'Länge zu Durchmesser'-Verhältnis , Turbulenzen oder Turbulenzengefahr nach Regen usw.

Uferlinie verengt oder wird vom Bauwerk unterbrochen

Bedeutung im Habitatverbund: sehr hoch
Verkehrsdichte: mittel
Brückenindex: 0,051
Durchlass-Tauglichkeit: bedingt geeignet

Geschwindigkeitsbegrenzung	<input type="checkbox"/>	Bermen an Ufer anbinden	<input type="checkbox"/>
Trockenröhre einbringen	<input checked="" type="checkbox"/>	Wiesenzufahrten verlegen	<input type="checkbox"/>
		Komplexmaßnahmen notwendig	<input type="checkbox"/>
