Einschätzung von Durchlass-Bauwerken und Gefährdung des Fischotters

Aufnahme Nummer: 1839-006 Aufnahme-Datum: 24.06.2010

Gewässername: Twiestelbach
Lage: Vogtshagen Ri Mühle Knull
Straße: k.A.
sonstige Straße
Todfunde: 0

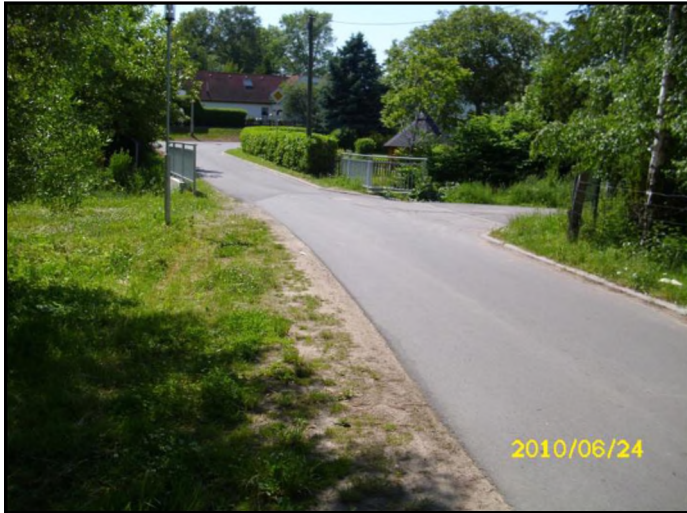
Nr.: 1839-006_001_go.JPG

Störfaktoren: Böschung ungünstig für wandernde Tiere (zum Gewässer steiler und tiefer als Böschung zur Straße). , Ungünstiges 'Länge zu Durchmesser'-Verhältnis

Uferlinie verengt oder wird vom Bauwerk unterbrochen

Bedeutung im Habitatverbund: sehr hoch
Verkehrsdichte: mittel
Brückenindex: 0,12
Durchlass-Tauglichkeit: ungeeignet

Geschwindigkeitsbegrenzung	<input checked="" type="checkbox"/>	Bermen an Ufer anbinden	<input type="checkbox"/>
Trockenröhre einbringen	<input checked="" type="checkbox"/>	Wiesenzufahrten verlegen	<input type="checkbox"/>
		Komplexmaßnahmen notwendig	<input type="checkbox"/>
