Einschätzung von Durchlass-Bauwerken und Gefährdung des Fischotters

Aufnahme Nummer: 1839-008

Aufnahme-Datum: 24.06.2010

Gewässername: Twiestelbach
Lage: Vogtshagen
Straße: k.A.
sonstige Straße
Todfunde: 0

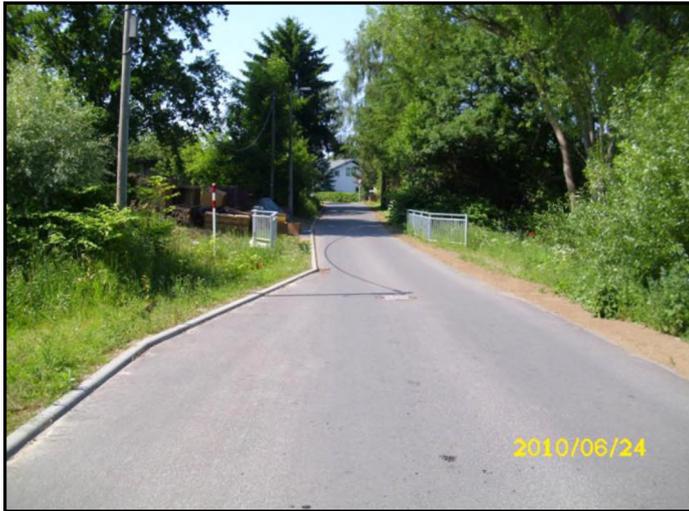
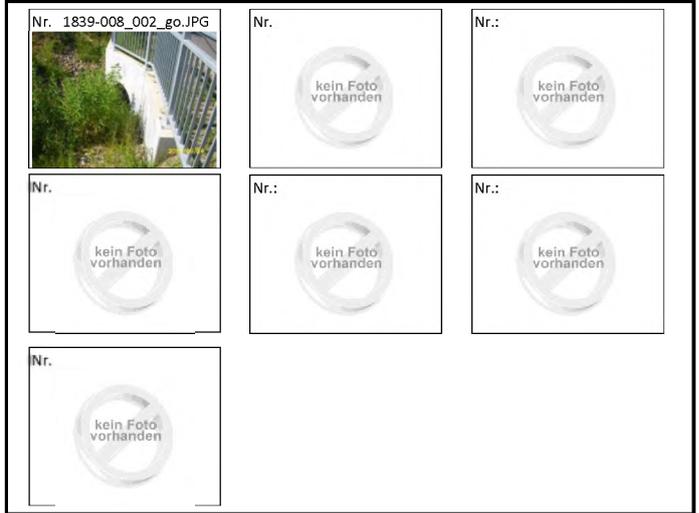
Nr.: 1839-008_001_go.JPG

Störfaktoren: Flutungsgefahr , Böschung ungünstig für wandernde Tiere (zum Gewässer steiler und tiefer als Böschung zur Straße). , Ungünstiges 'Länge zu Durchmesser'-Verhältnis

Straßengraben offen mit Gewässer verbunden (in 1 oder mehr Richtungen). Gefahr, dass Otter diese Rinnen hochwandern und dann am Ende auf die Straße laufen.

sonstige Störfaktoren: Uferlinie verengt oder wird vom Bauwerk unterbrochen

Bedeutung im Habitatverbund: sehr hoch
Verkehrsdichte: mittel
Brückenindex: 0,1
Durchlass-Tauglichkeit: ungeeignet

Geschwindigkeitsbegrenzung	<input type="checkbox"/>	Bermen an Ufer anbinden	<input type="checkbox"/>
Trockenröhre einbringen	<input checked="" type="checkbox"/>	Wiesenzufahrten verlegen	<input type="checkbox"/>
		Komplexmaßnahmen notwendig	<input type="checkbox"/>
