# Einschätzung von Durchlass-Bauwerken und Gefährdung des Fischotters

Aufnahme Nummer: 1839-010

Aufnahme-Datum: 24.06.2010

Gewässername: k.A.  
Lage: Düngemittelwerk ost  
Straße: L 182  
Landesstraße  
Totfunde: 0

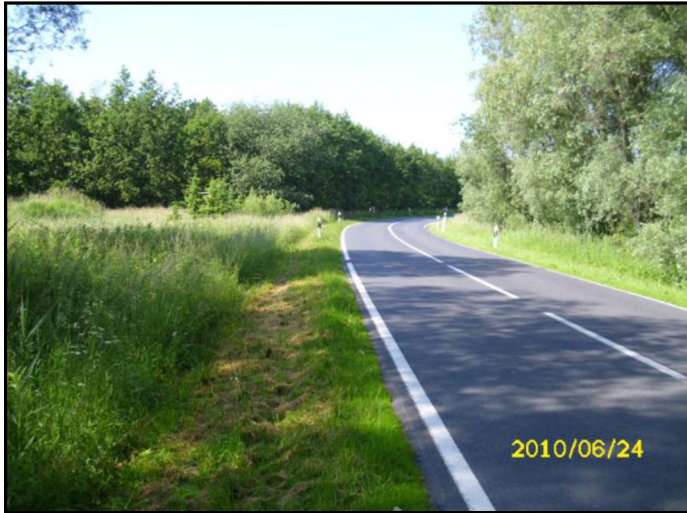
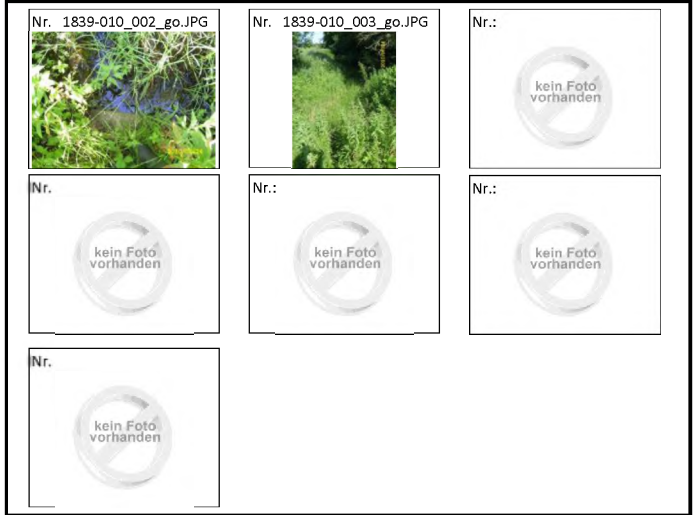
Nr.: 1839-010\_001\_go.JPG

Störfaktoren: DL vollständig geflutet, Böschung ungünstig für wandernde Tiere (zum Gewässer steiler und tiefer als Böschung zur Straße).

Ungünstiges "Länge zu Durchmesser"-Verhältnis

Bedeutung im Habitatverbund: gering  
Verkehrsdichte: mittel  
Brückenindex: 0  
Durchlass-Tauglichkeit: ungeeignet

Bis ca. 100m vor und hinter Querung gibt's mehrere Wildwechsel (Wildschwein und Reh), ebenso wie ein totes Reh. In dem Zusammenhang bietet sich eine größere Brücke an, die auch für anderes Wild durchgängig ist. Problematisch (Kostenaufwändig) dürfte beim Bau eines solches Bauwerkes der hohe Wasserstand im Gebiet sein.
