# Einschätzung von Durchlass-Bauwerken und Gefährdung des Fischotters

Aufnahme Nummer: 1839-011

Aufnahme-Datum: 24.06.2010

Gewässername: Mühlbach  
Lage: Düngemittelwerk süd  
Straße: L 182  
Landesstraße  
Totfunde: 0

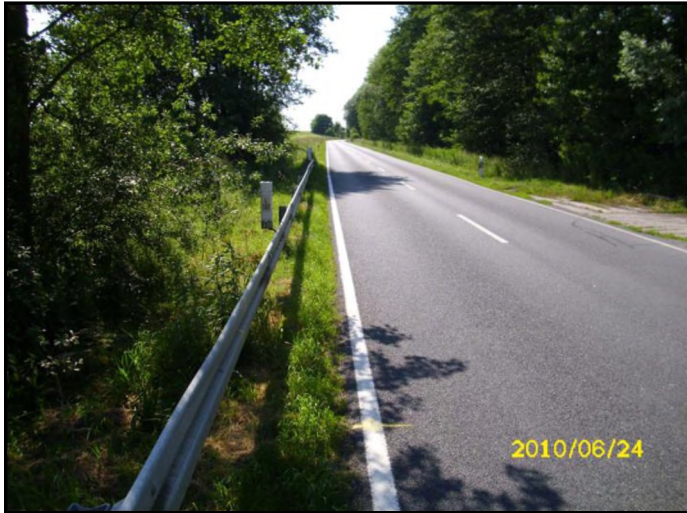
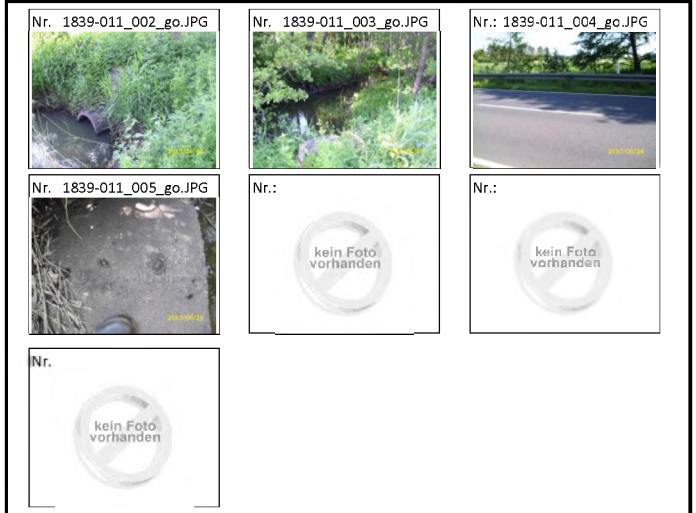
Nr.: 1839-011\_001\_go.JPG

Störfaktoren: Knick im Gewässerverlauf. Gefahr, dass Otter den kürzesten Weg wählen

Sohlschwelle , Verrohrt , Böschung ungünstig für wandernde Tiere (zum Gewässer steiler und tiefer als Böschung zur Straße) , Ungünstiges 'Länge zu Durchmesser'-Verhältnis

Bedeutung im Habitatverbund: sehr hoch  
Verkehrsdichte: mittel  
Brückenindex: 0  
Durchlass-Tauglichkeit: ungeeignet

Geschwindigkeitsbegrenzung	<input type="checkbox"/>	Bermen an Ufer anbinden	<input type="checkbox"/>
Trockenröhre einbringen	<input checked="" type="checkbox"/>	Wiesenzufahrten verlegen	<input type="checkbox"/>
		Komplexmaßnahmen notwendig	<input checked="" type="checkbox"/>
