# Einschätzung von Durchlass-Bauwerken und Gefährdung des Fischotters

Aufnahme Nummer: 1839-012

Aufnahme-Datum: 24.06.2010

Gewässername: k.A.  
Lage: Poppendorf  
Straße: L 182  
Landesstraße  
Totfunde: 0

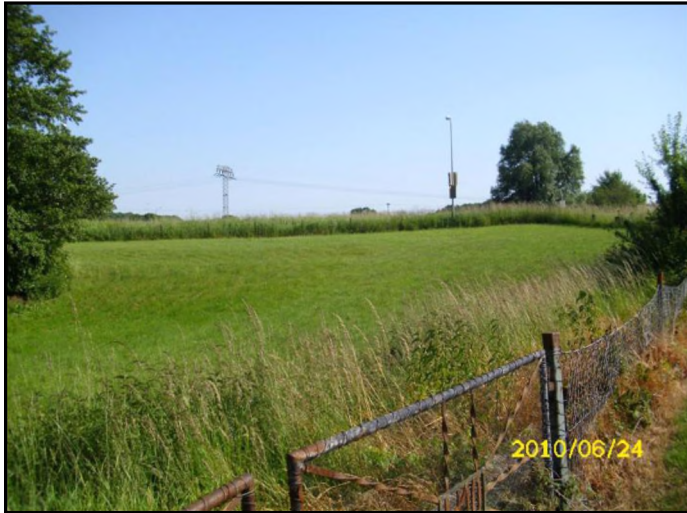
Nr.: 1839-012\_001\_go.JPG

Störfaktoren: Knick im Gewässerverlauf. Gefahr, dass Otter den kürzesten Weg wählen , Privatgrundstück eingezäunt

Verrohrt , Böschung ungünstig für wandernde Tiere (zum Gewässer steiler und tiefer als Böschung zur Straße). , Ungünstiges 'Länge zu Durchmesser'-Verhältnis

Bedeutung im Habitatverbund: gering  
Verkehrsdichte: hoch  
Brückenindex: 0  
Durchlass-Tauglichkeit: ungeeignet

Das Gewässer endet im Feld hinter der Straße. Dennoch ist die Chance, dass Otter hier hochwandern, relativ groß (Mühlbach ist nah und besiedelt). Heute hält sie der Zaun vermutlich zurück.

Geschwindigkeitsbegrenzung	<input type="checkbox"/>	Wiesenzufahrten verlegen	<input type="checkbox"/>
Trockenröhre einbringen	<input checked="" type="checkbox"/>	Komplexmaßnahmen notwendig	<input checked="" type="checkbox"/>
