# Einschätzung von Durchlass-Bauwerken und Gefährdung des Fischotters

Aufnahme Nummer: 1839-013

Aufnahme-Datum: 24.06.2010

Gewässername: k.A.  
Lage: westl. Poppendorf  
Straße: L 182  
Landesstraße  
Totfunde: 0

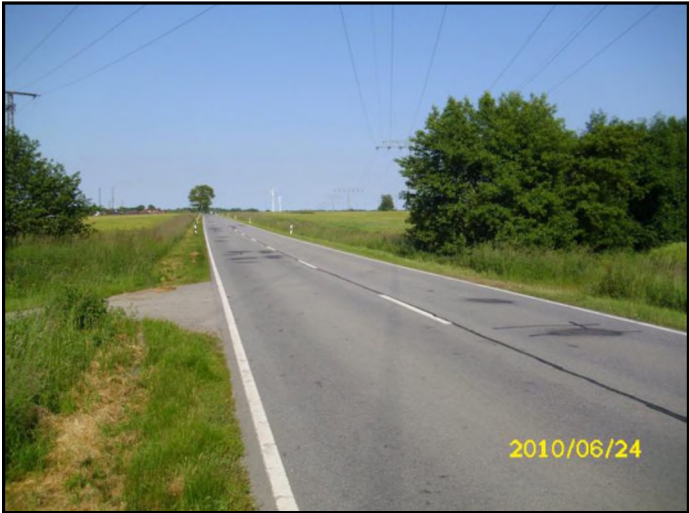
Nr.: 1839-013\_001\_go.JPG

Störfaktoren: Durchlass vollständig geflutet , Böschung ungünstig für wandernde Tiere (zum Gewässer steiler und tiefer als Böschung zur Straße).

Bedeutung im Habitatverbund: mittel  
Verkehrsdichte: hoch  
Brückenindex: 0  
Durchlass-Tauglichkeit: ungeeignet

| Trockenröhre einbringen | <input checked="" type="checkbox"/> | Wiesenzufahrten verlegen | <input type="checkbox"/> |
