Einschätzung von Durchlass-Bauwerken und Gefährdung des Fischotters

Aufnahme Nummer: 1839-014

Aufnahme-Datum: 24.06.2010

Gewässername: k.A.
Lage: Groß Kussewitz
Straße: L 182
Landesstraße
Totfunde: 0

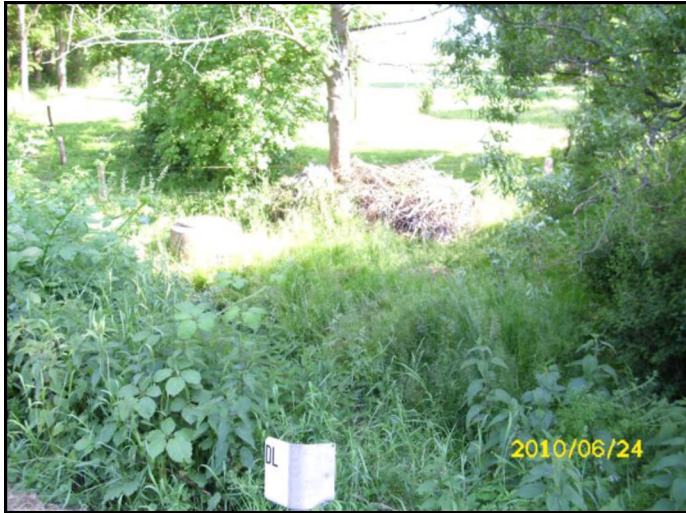
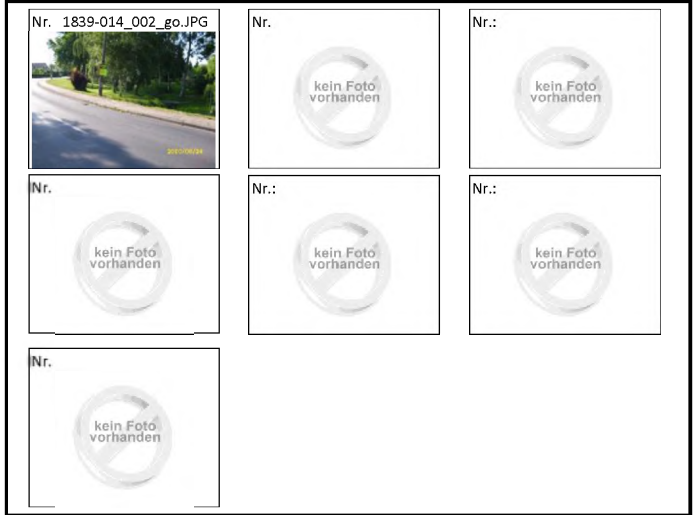
Nr.: 1839-014_001_go.JPG

Störfaktoren: Flutungsgefahr , Sohlschwelle

Böschung ungünstig für wandernde Tiere (zum Gewässer steiler und tiefer als Böschung zur Straße). , Knick im Gewässerverlauf. Gefahr, dass Otter den kürzesten Weg wählen

Bedeutung im Habitatverbund: gering
Verkehrsdichte: hoch
Brückenindex: 0,05
Durchlass-Tauglichkeit: ungeeignet

Trennung Wehr Durchlass	<input type="checkbox"/>	keine notwendig	<input checked="" type="checkbox"/>
Installation oberhalb Wehr	<input type="checkbox"/>	Markierstruktur Steinsch	<input type="checkbox"/>
Installation unterhalb Wehr	<input type="checkbox"/>	Markierstruktur Ufersubstrat	<input type="checkbox"/>
Entfernung Rechen	<input type="checkbox"/>	Markierstruktur Laufbohle fest	<input type="checkbox"/>
Entfernung sonstige Hindernisse	<input type="checkbox"/>	Markierstruktur Laufbohle schwimmend	<input type="checkbox"/>
Kastendurchlass/Maul eins. Berme	<input type="checkbox"/>	Markierstruktur Podest	<input type="checkbox"/>
Kastendurchlass/Maul beids. Berme	<input type="checkbox"/>	Verrohrung öffnen	<input type="checkbox"/>
Markierstruktur einseitig	<input type="checkbox"/>	Leit-/Schutzzäune notwendig	<input type="checkbox"/>
Markierstruktur beidseitig	<input type="checkbox"/>	Leitstrukturen/ -senken einrichten	<input type="checkbox"/>
