Einschätzung von Durchlass-Bauwerken und Gefährdung des Fischotters

Aufnahme Nummer: 1839-015

Aufnahme-Datum: 10.09.2010

Gewässername: k.A.
Lage: Graalm Wald 2 soll vor Hinrichshagen
Straße: L 22
Landesstraße
Totfunde: 0

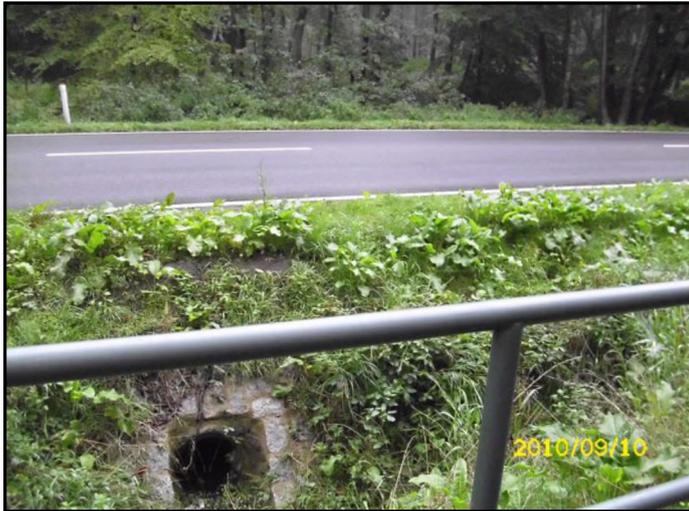
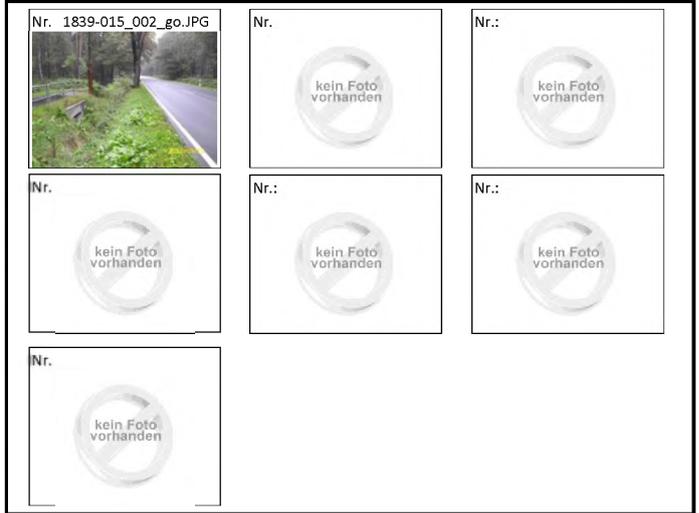
Nr.: 1839-015_001_go.JPG

Störfaktoren: Ungünstiges 'Länge zu Durchmesser'-Verhältnis , Parallelweg, der Otter aus dem Wasser und damit auf die Böschung und dichter an die Straße führt.

Straßengraben offen mit Gewässer verbunden (in 1 oder mehr Richtungen). Gefahr, dass Otter diese Rinnen hochwandern und dann am Ende auf die Straße laufen.

Bedeutung im Habitatverbund: gering
Verkehrsdichte: hoch
Brückenindex: 0,019
Durchlass-Tauglichkeit: ungeeignet

Geschwindigkeitsbegrenzung	<input type="checkbox"/>	Bermen an Ufer anbinden	<input type="checkbox"/>
Trockenröhre einbringen	<input checked="" type="checkbox"/>	Wiesenzufahrten verlegen	<input type="checkbox"/>
		Komplexmaßnahmen notwendig	<input type="checkbox"/>
