Einschätzung von Durchlass-Bauwerken und Gefährdung des Fischotters

Aufnahme Nummer: 1839-017

Aufnahme-Datum: 10.09.2010

Gewässername: k.A.
Lage: Wald Hinrh. 2/nöstlich Postwiese
Straße: K 43
Kreisstraße
Todfunde: 0

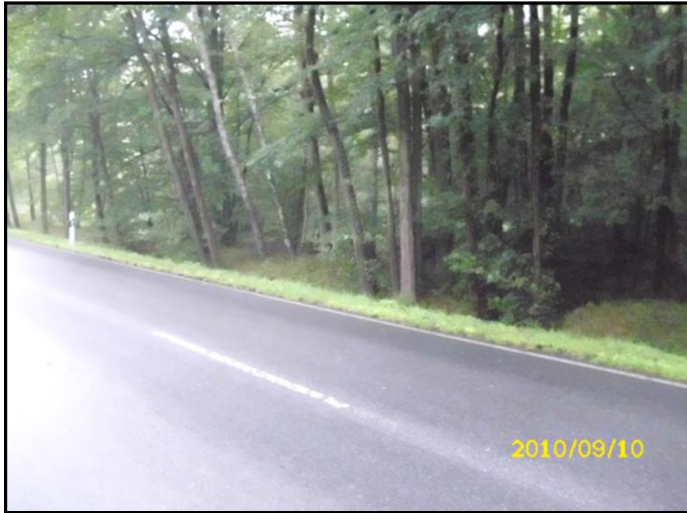
Nr.: 1839-017_001_go.JPG

Störfaktoren: Durchlass vollständig geflutet , Ungünstiges 'Länge zu Durchmesser'-Verhältnis , Parallelweg, der Otter aus dem Wasser und damit auf die Böschung und dichter an die Straße führt.

Straßengraben offen mit Gewässer verbunden (in 1 oder mehr Richtungen). Gefahr, dass Otter diese Rinnen hochwandern und dann am Ende auf die Straße laufen.

Durchlass im Parallelweg (fehlt oder zugesandet) nicht geeignet.

Geschwindigkeitsbegrenzung	<input type="checkbox"/>	Bermen an Ufer anbinden	<input type="checkbox"/>
Trockenröhre einbringen	<input checked="" type="checkbox"/>	Wiesenzufahrten verlegen	<input type="checkbox"/>
		Komplexmaßnahmen notwendig	<input type="checkbox"/>
