Einschätzung von Durchlass-Bauwerken und Gefährdung des Fischotters

Aufnahme Nummer: 1839-018

Aufnahme-Datum: 10.09.2010

Gewässername: k.A.
Lage: Wald Hinrh. 4/nwestlich Postwiese
Straße: K 43
Kreisstraße
Todfunde: 0

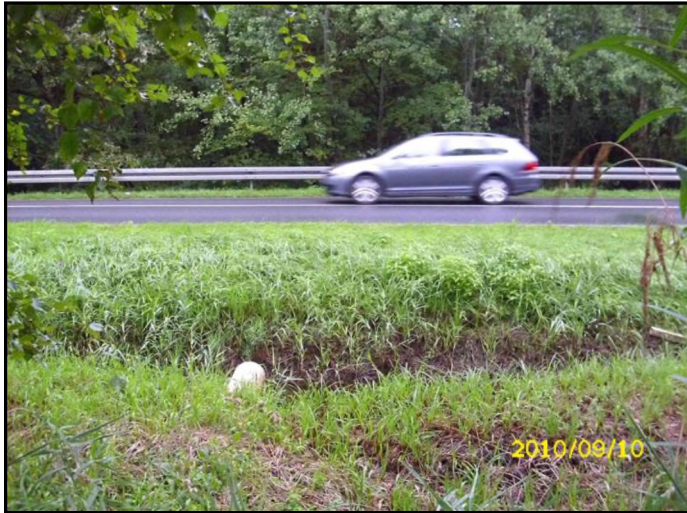
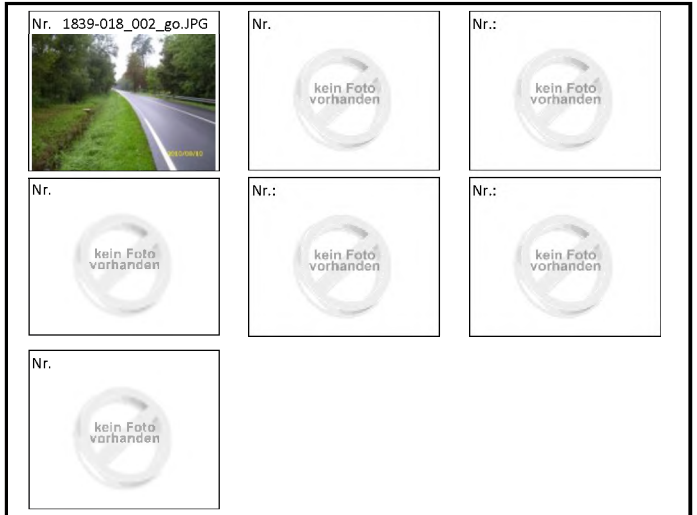
Nr.: 1839-018_001_go.JPG

Störfaktoren: Durchlass vollständig geflutet , Ungünstiges 'Länge zu Durchmesser'-Verhältnis , Parallelweg, der Otter aus dem Wasser und damit auf die Böschung und dichter an die Straße führt.

Straßengraben offen mit Gewässer verbunden (in 1 oder mehr Richtungen). Gefahr, dass Otter diese Rinnen hochwandern und dann am Ende auf die Straße laufen.

Bedeutung im Habitatverbund: mittel
Verkehrsdichte: mittel
Brückenindex: 0
Durchlass-Tauglichkeit: ungeeignet

Durchlass im Parallelweg (fehlt oder zugesandet) nicht geeignet.

Geschwindigkeitsbegrenzung	<input type="checkbox"/>	Bermen an Ufer anbinden	<input type="checkbox"/>
Trockenröhre einbringen	<input checked="" type="checkbox"/>	Wiesenzufahrten verlegen	<input type="checkbox"/>
		Komplexmaßnahmen notwendig	<input type="checkbox"/>
