# Einschätzung von Durchlass-Bauwerken und Gefährdung des Fischotters

Aufnahme Nummer: 1839-019 Aufnahme-Datum: 10.09.2010

Gewässername: Radelbach  
Lage: Niederhagen Radelbach  
Straße: L 22  
Landesstraße  
Totfunde: 0

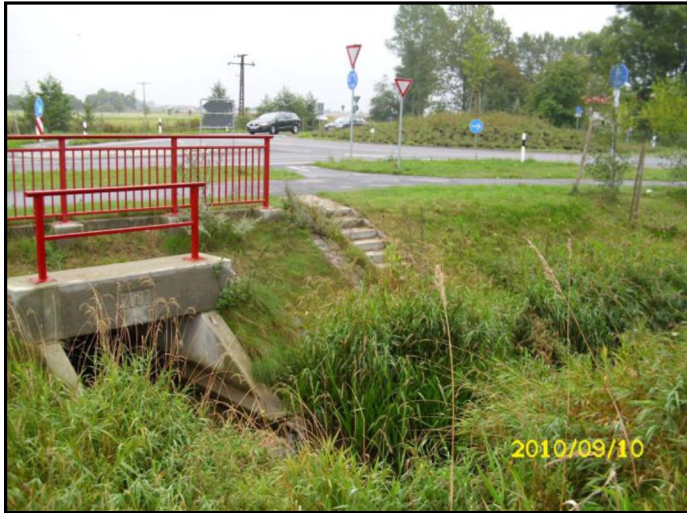
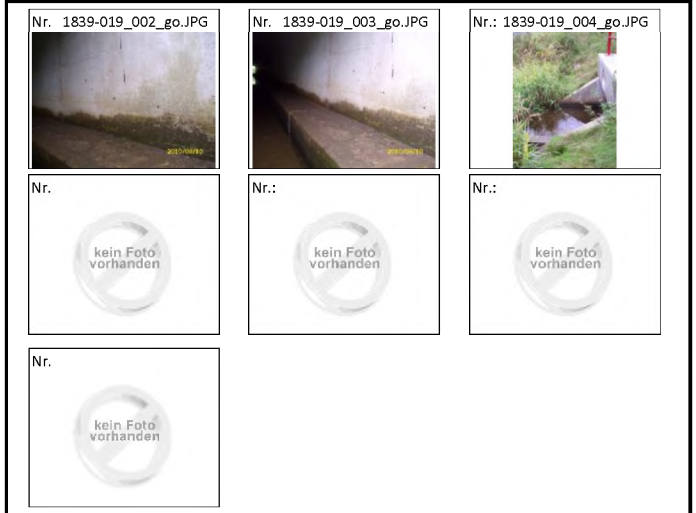
Nr.: 1839-019\_001\_go.JPG

Störfaktoren: Böschung ungünstig für wandernde Tiere (zum Gewässer steiler und tiefer als Böschung zur Straße). , Ungünstiges 'Länge zu Durchmesser'-Verhältnis , Knick im Gewässerverlauf. Gefahr, dass Otter den kürzesten Weg wählen

Uferlinie verengt oder wird vom Bauwerk unterbrochen

Bedeutung im Habitatverbund: mittel  
Verkehrsdichte: hoch  
Brückenindex: 0,07  
Durchlass-Tauglichkeit: bedingt geeignet

Trennung Wehr Durchlass	<input type="checkbox"/>	keine notwendig	<input type="checkbox"/>
Installation oberhalb Wehr	<input type="checkbox"/>	Markierstruktur Steinsch	<input type="checkbox"/>
Installation unterhalb Wehr	<input type="checkbox"/>	Markierstruktur Ufersubstrat	<input checked="" type="checkbox"/>
Entfernung Rechen	<input type="checkbox"/>	Markierstruktur Laufbohle fest	<input type="checkbox"/>
Entfernung sonstige Hindernisse	<input type="checkbox"/>	Markierstruktur Laufbohle schwimmend	<input type="checkbox"/>
Kastendurchlass/Maul eins. Berme	<input type="checkbox"/>	Markierstruktur Podest	<input type="checkbox"/>
Kastendurchlass/Maul beids. Berme	<input checked="" type="checkbox"/>	Verrohrung öffnen	<input type="checkbox"/>
Markierstruktur einseitig	<input type="checkbox"/>	Leit-/Schutzzäune notwendig	<input type="checkbox"/>
Markierstruktur beidseitig	<input type="checkbox"/>	Leitstrukturen/ -senken einrichten	<input type="checkbox"/>
