Einschätzung von Durchlass-Bauwerken und Gefährdung des Fischotters

Aufnahme Nummer: 1839-020

Aufnahme-Datum: 10.09.2010

Gewässername: k.A.
Lage: Waldrand nöstlich Jürgeshof
Straße: L 22
Landesstraße
Totfunde: 0

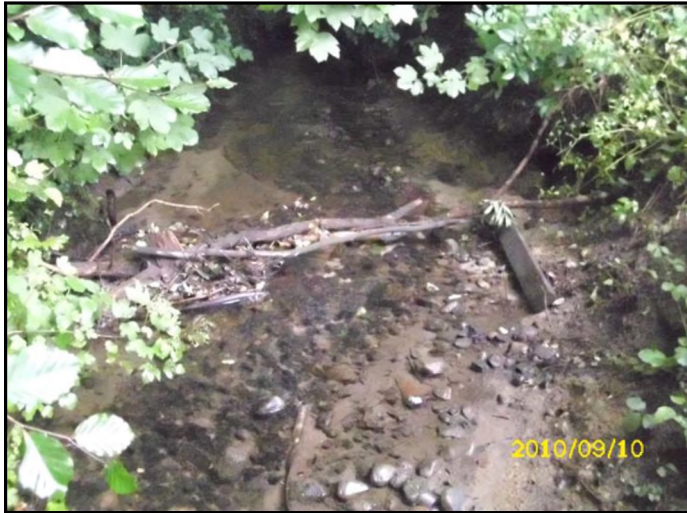
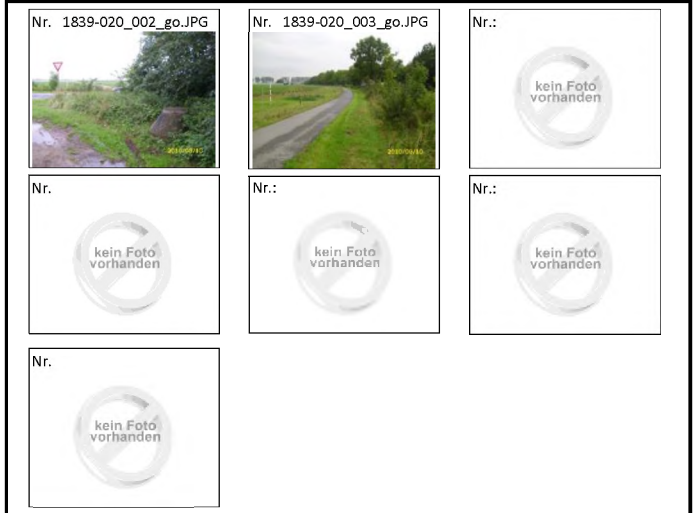
Nr.: 1839-020_001_go.JPG

Störfaktoren: Verrohrt , Alter Durchlass beseitigt/verfüllt und Gewässer verrohrt

Böschung ungünstig für wandernde Tiere (zum Gewässer steiler und tiefer als Böschung zur Straße). , Parallelweg, der Otter aus dem Wasser und damit auf die Böschung und dichter an die Straße führt.

sonstige Störfaktoren: Straßengraben offen mit Gewässer verbunden (in 1 oder mehr Richtungen). Gefahr, dass Otter diese Rinnen hochwandern und dann am Ende auf die Straße laufen.

Bedeutung im Habitatverbund: gering
Verkehrsdichte: hoch
Brückenindex: 0
Durchlass-Tauglichkeit: ungeeignet

Geschwindigkeitsbegrenzung	<input type="checkbox"/>	Bermen an Ufer anbinden	<input checked="" type="checkbox"/>
Trockenröhre einbringen	<input checked="" type="checkbox"/>	Wiesenzufahrten verlegen	<input type="checkbox"/>
		Komplexmaßnahmen notwendig	<input type="checkbox"/>
