Einschätzung von Durchlass-Bauwerken und Gefährdung des Fischotters

Aufnahme Nummer: 1839-022

Aufnahme-Datum: 10.09.2010

Gewässername: Mühlbach
Lage: Südl Stuthof
Straße: L 22
Landesstraße
Totfunde: 0

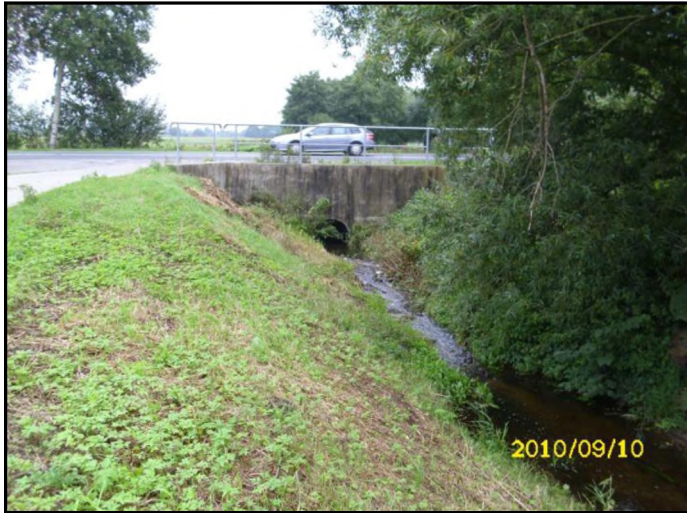
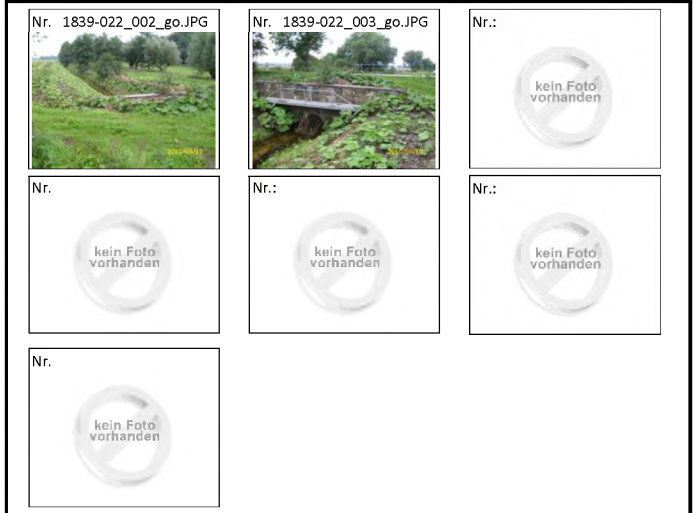
Nr.: 1839-022_001_go.JPG

Störfaktoren: Rechen/Schieber , Flutungsgefahr

Turbulenzen oder Turbulenzengefahr nach Regen usw. , Zufahrt Wiese/Feld, der Otter aus dem Wasser und damit auf die Böschung und dichter an die Straße führt.

Bedeutung im Habitatverbund: sehr hoch
Verkehrsdichte: hoch
Brückenindex: 0
Durchlass-Tauglichkeit: ungeeignet

| Kastendurchlass/Maul beids. Berme | <input checked="" type="checkbox"/> | Verrohrung öffnen | <input type="checkbox"/> |
| Trockenröhre einbringen | <input checked="" type="checkbox"/> | Wiesenzufahrten verlegen | <input type="checkbox"/> |
