Einschätzung von Durchlass-Bauwerken und Gefährdung des Fischotters

Aufnahme Nummer: 1839-024

Aufnahme-Datum: 10.09.2010

Gewässername: Fleederbek
Lage: Nienhagen L22
Straße: L 22
Landesstraße
Totfunde: 0

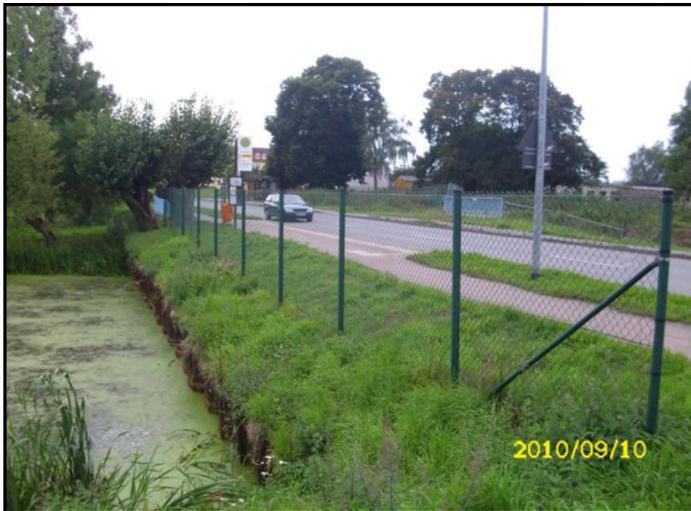
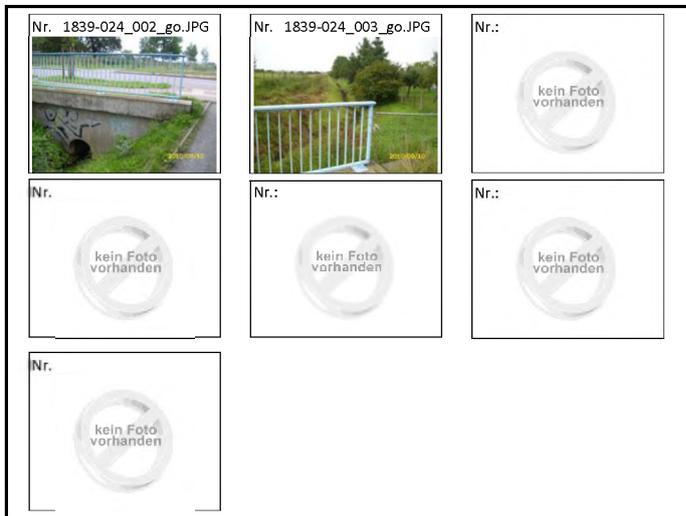
Nr.: 1839-024_001_go.JPG

Bedeutung im Habitatverbund: mittel
Verkehrsdichte: hoch
Brückenindex: 0
Durchlass-Tauglichkeit: ungeeignet

Bereits bei normalem Wasserstand treten unüberwindbare Turbulenzen auf.

Geschwindigkeitsbegrenzung	<input type="checkbox"/>	Bermen an Ufer anbinden	<input type="checkbox"/>
Trockenröhre einbringen	<input checked="" type="checkbox"/>	Wiesenzufahrten verlegen	<input type="checkbox"/>
		Komplexmaßnahmen notwendig	<input type="checkbox"/>
