Einschätzung von Durchlass-Bauwerken und Gefährdung des Fischotters

Aufnahme Nummer: 1839-026

Aufnahme-Datum: 14.10.2010

Gewässername: Carbäk
Lage: Ro. Klein Bartelsdorf Carbäk A19
Straße: A 19
Autobahn
Todfunde: 0

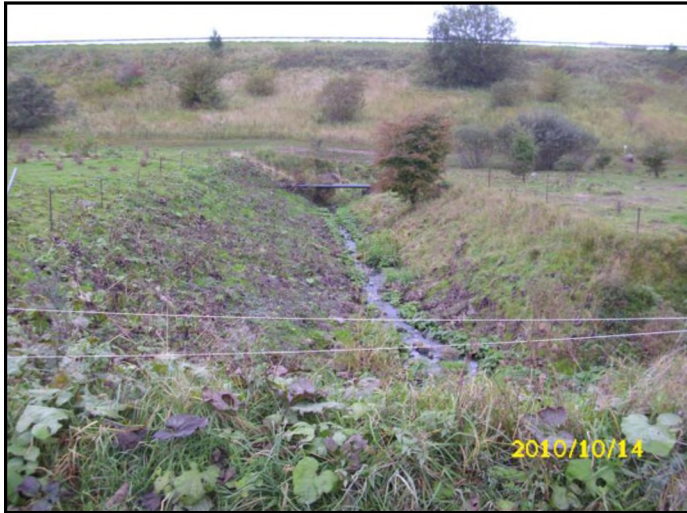
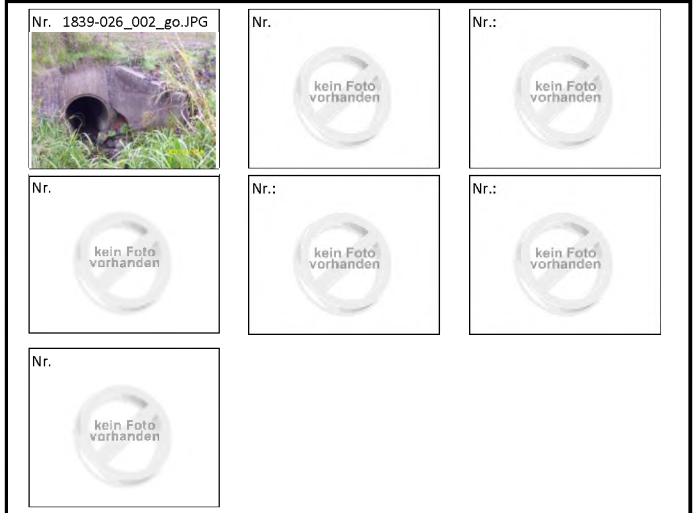
Nr.: 1839-026_001_go.JPG

Störfaktoren: Flutungsgefahr , Ungünstiges 'Länge zu Durchmesser'-Verhältnis

Turbulenzen oder Turbulenzgefahr nach Regen usw. , Parallelweg, der Otter aus dem Wasser und damit auf die Böschung und dichter an die Straße führt.

Bedeutung im Habitatverbund: sehr hoch
Verkehrsdichte: hoch
Brückenindex: 0,028
Durchlass-Tauglichkeit: ungeeignet

Trennung Wehr Durchlass	<input type="checkbox"/>	keine notwendig	<input type="checkbox"/>
Installation oberhalb Wehr	<input type="checkbox"/>	Markierstruktur Steinsch	<input type="checkbox"/>
Installation unterhalb Wehr	<input type="checkbox"/>	Markierstruktur Ufersubstrat	<input type="checkbox"/>
Entfernung Rechen	<input type="checkbox"/>	Markierstruktur Laufbohle fest	<input type="checkbox"/>
Entfernung sonstige Hindernisse	<input type="checkbox"/>	Markierstruktur Laufbohle schwimmend	<input type="checkbox"/>
Kastendurchlass/Maul eins. Berme	<input checked="" type="checkbox"/>	Markierstruktur Podest	<input type="checkbox"/>
Kastendurchlass/Maul beids. Berme	<input type="checkbox"/>	Verrohrung öffnen	<input type="checkbox"/>
Markierstruktur einseitig	<input type="checkbox"/>	Leit-/Schutzzäune notwendig	<input type="checkbox"/>
Markierstruktur beidseitig	<input type="checkbox"/>	Leitstrukturen/ -senken einrichten	<input checked="" type="checkbox"/>

Geschwindigkeitsbegrenzung	<input type="checkbox"/>	Bermen an Ufer anbinden	<input type="checkbox"/>
Trockenröhre einbringen	<input checked="" type="checkbox"/>	Wiesenzufahrten verlegen	<input type="checkbox"/>
		Komplexmaßnahmen notwendig	<input type="checkbox"/>
