Einschätzung von Durchlass-Bauwerken und Gefährdung des Fischotters

Aufnahme Nummer: 1839-027

Aufnahme-Datum: 14.10.2010

Gewässername: Carbäk
Lage: Ro. Nördl. Kl. Bartelstorf
Straße: k.A.
sonstige Straße
Todfunde: 0

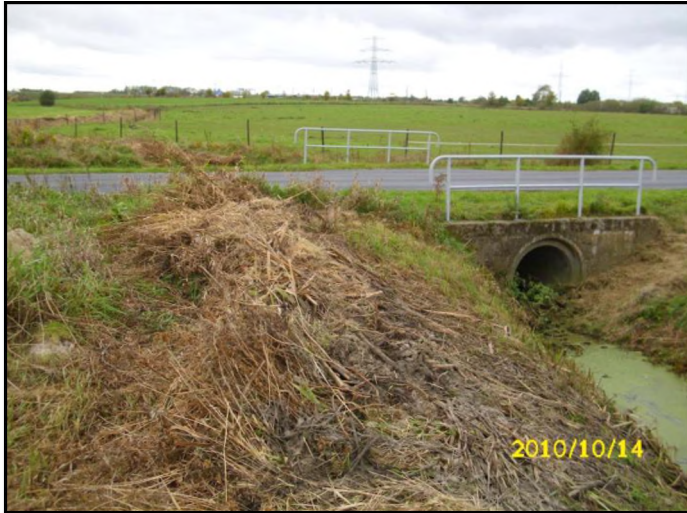
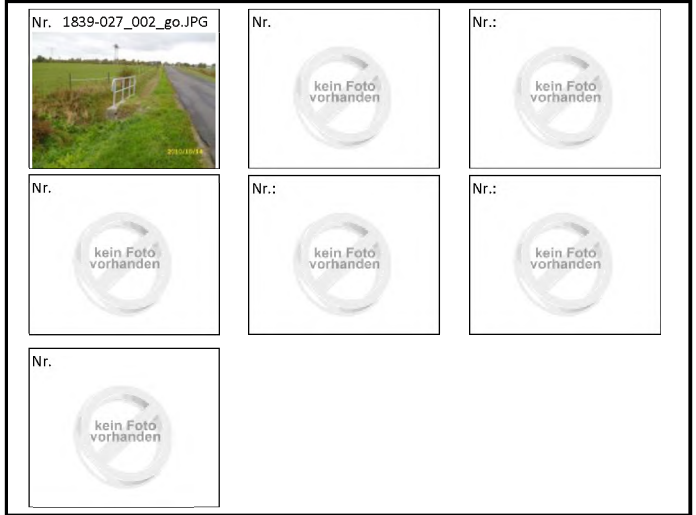
Nr.: 1839-027_001_go.JPG

Störfaktoren: Flutungsgefahr , Straßengraben offen mit Gewässer verbunden (in 1 oder mehr Richtungen). Gefahr, dass Otter diese Rinnen hochwandern und dann am Ende auf die Straße laufen.

Böschung ungünstig für wandernde Tiere (zum Gewässer steiler und tiefer als Böschung zur Straße). , Ungünstiges 'Länge zu Durchmesser'-Verhältnis

Bedeutung im Habitatverbund: sehr hoch
Verkehrsdichte: mittel
Brückenindex: 0,133
Durchlass-Tauglichkeit: ungeeignet

Geschwindigkeitsbegrenzung	<input type="checkbox"/>	Bermen an Ufer anbinden	<input checked="" type="checkbox"/>
Trockenröhre einbringen	<input checked="" type="checkbox"/>	Wiesenzufahrten verlegen	<input type="checkbox"/>
		Komplexmaßnahmen notwendig	<input type="checkbox"/>
