Einschätzung von Durchlass-Bauwerken und Gefährdung des Fischotters

Aufnahme Nummer: 1839-029

Aufnahme-Datum: 14.10.2010

Gewässername: Carbäk
Lage: Ro. Bentwisch
Straße: k.A.
sonstige Straße
Todfunde: 0

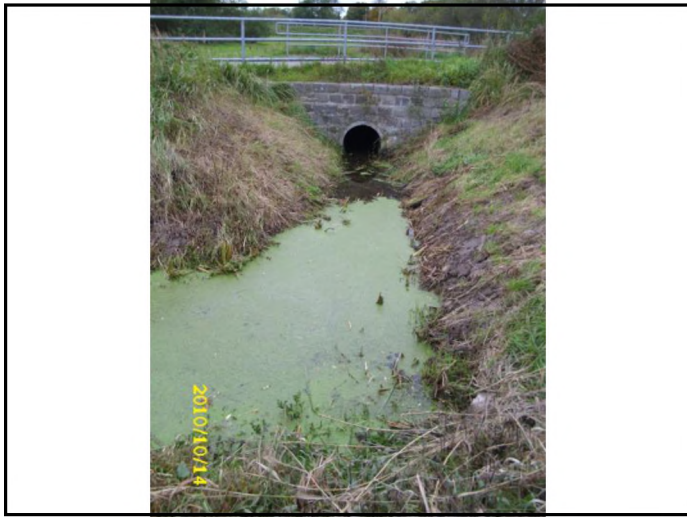
Nr.: 1839-029_001_go.JPG

Störfaktoren: Flutungsgefahr, Böschung ungünstig für wandernde Tiere (zum Gewässer steiler und tiefer als Böschung zur Straße).

Ungünstiges 'Länge zu Durchmesser'-Verhältnis, Knick im Gewässerverlauf. Gefahr, dass Otter den kürzesten Weg wählen

Bedeutung im Habitatverbund: mittel
Verkehrsdichte: mittel
Brückenindex: 0,034
Durchlass-Tauglichkeit: ungeeignet

Geschwindigkeitsbegrenzung	<input type="checkbox"/>	Bermen an Ufer anbinden	<input type="checkbox"/>
Trockenröhre einbringen	<input checked="" type="checkbox"/>	Wiesenzufahrten verlegen	<input type="checkbox"/>
		Komplexmaßnahmen notwendig	<input type="checkbox"/>
