Einschätzung von Durchlass-Bauwerken und Gefährdung des Fischotters

Aufnahme Nummer: 1839-030

Aufnahme-Datum: 14.10.2010

Gewässername: k.A.
Lage: Harmstorf
Straße: k.A.
sonstige Straße
Todfunde: 0

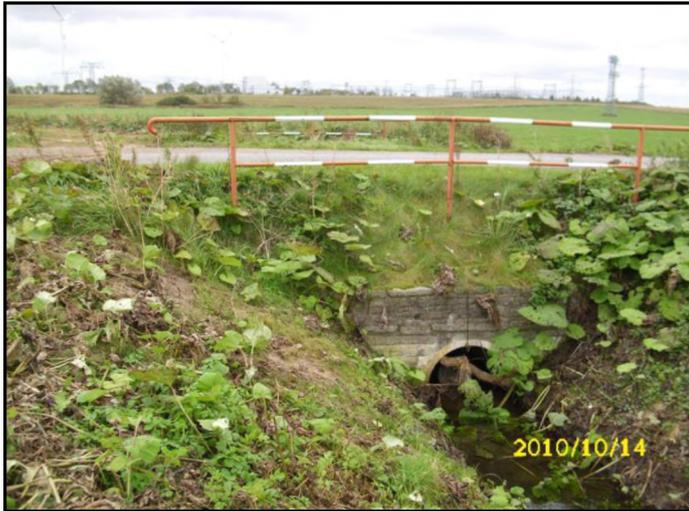
Nr.: 1839-030_001_go.JPG

Störfaktoren: Flutungsgefahr , Böschung ungünstig für wandernde Tiere (zum Gewässer steiler und tiefer als Böschung zur Straße).
Ungünstiges 'Länge zu Durchmesser'-Verhältnis , Zufahrt Wiese/Feld, der Otter aus dem Wasser und damit auf die Böschung und dichter an die Straße führt.

Brückentyp: Rohrdurchlass
Durchlaß Durchmesser: k.A.
Lichte Breite [m]: 0,9
Lichte Höhe [m]: 0,6
Brückenlänge [m]: 23
Bermen-Anzahl: keine
Bermenform: keine
Bermen-Neigung: keine
Bermen-Breite [m]: keine
keine
Bermen-Verfügbar: keine
keine

Bedeutung im Habitatverbund: mittel
Verkehrsdichte: mittel
Brückenindex: 0,023
Durchlass-Tauglichkeit: ungeeignet

| Kastendurchlass/Maul eins. Berme | <input checked="" type="checkbox"/> | Markierstruktur Podest | <input type="checkbox"/> |
| Trockenröhre einbringen | <input checked="" type="checkbox"/> | Wiesenzufahrten verlegen | <input checked="" type="checkbox"/> |
