Einschätzung von Durchlass-Bauwerken und Gefährdung des Fischotters

Aufnahme Nummer: 1839-031

Aufnahme-Datum: 14.10.2010

Gewässername: Carbäk
Lage: Albertsdorf
Straße: k.A.
sonstige Straße
Todfunde: 0

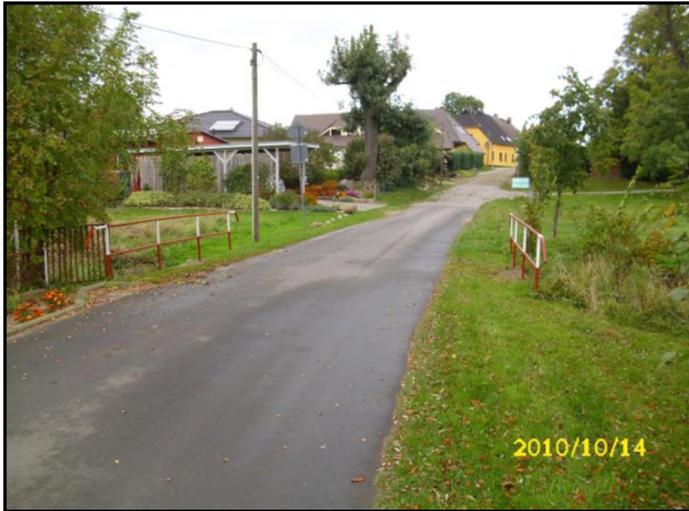
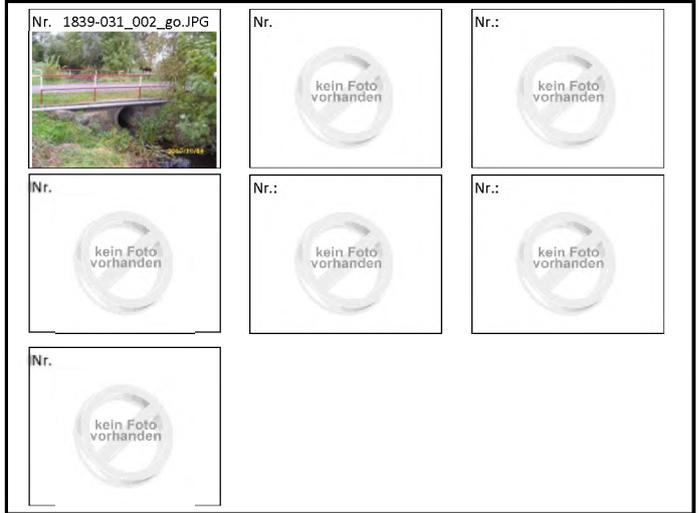
Nr.: 1839-031_001_go.JPG

Störfaktoren: Flutungsgefahr, Böschung ungünstig für wandernde Tiere (zum Gewässer steiler und tiefer als Böschung zur Straße).

Ungünstiges 'Länge zu Durchmesser'-Verhältnis

Bedeutung im Habitatverbund: mittel
Verkehrsdichte: gering
Brückenindex: 0,141
Durchlass-Tauglichkeit: ungeeignet

Geschwindigkeitsbegrenzung	<input type="checkbox"/>	Bermen an Ufer anbinden	<input type="checkbox"/>
Trockenröhre einbringen	<input checked="" type="checkbox"/>	Wiesenzufahrten verlegen	<input type="checkbox"/>
		Komplexmaßnahmen notwendig	<input type="checkbox"/>
