Einschätzung von Durchlass-Bauwerken und Gefährdung des Fischotters

Aufnahme Nummer: 1839-032

Aufnahme-Datum: 14.10.2010

Gewässername: k.A.
Lage: Häschendorf
Straße: B 105
Bundesstraße
Todfunde: 1

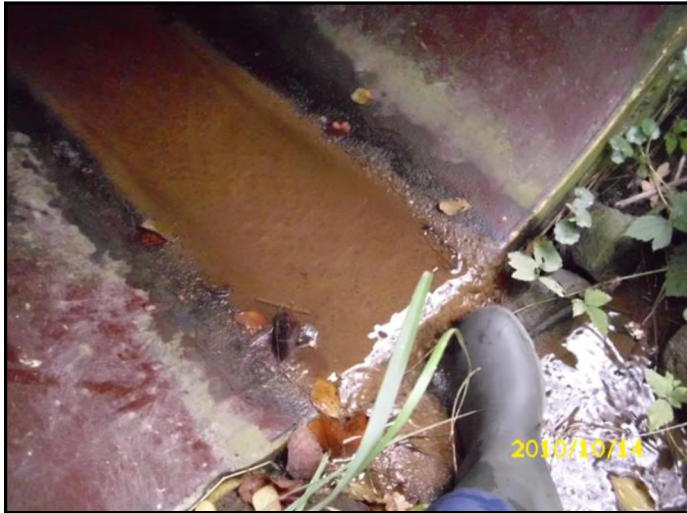
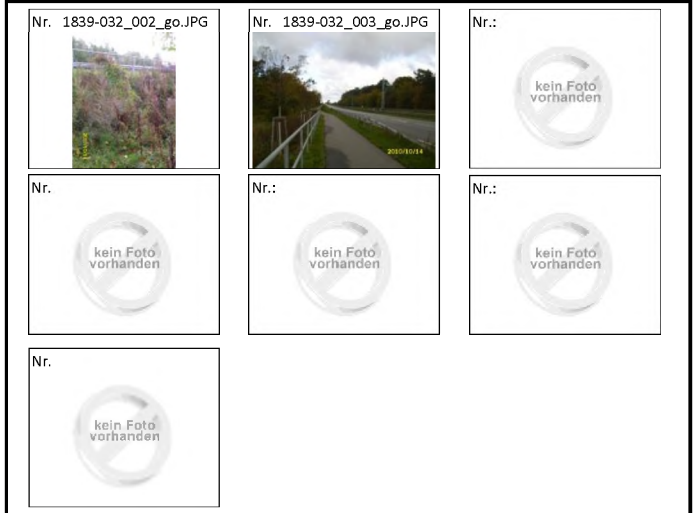
Nr.: 1839-032_001_go.JPG

Störfaktoren: Flutungsgefahr , Ungünstiges 'Länge zu Durchmesser'-Verhältnis

Turbulenzen oder Turbulenzgefahr nach Regen usw. , Parallelweg, der Otter aus dem Wasser und damit auf die Böschung und dichter an die Straße führt.

Bedeutung im Habitatverbund: gering
Verkehrsdichte: hoch
Brückenindex: 0,061
Durchlass-Tauglichkeit: ungeeignet

Geschwindigkeitsbegrenzung	<input type="checkbox"/>	Bermen an Ufer anbinden	<input type="checkbox"/>
Trockenröhre einbringen	<input checked="" type="checkbox"/>	Wiesenzufahrten verlegen	<input type="checkbox"/>
		Komplexmaßnahmen notwendig	<input type="checkbox"/>
