Einschätzung von Durchlass-Bauwerken und Gefährdung des Fischotters

Aufnahme Nummer: 1839-033

Aufnahme-Datum: 14.10.2010

Gewässername: k.A.
Lage: Häschendorf
Straße: k.A.
Gleisanlage
Todfunde: 0

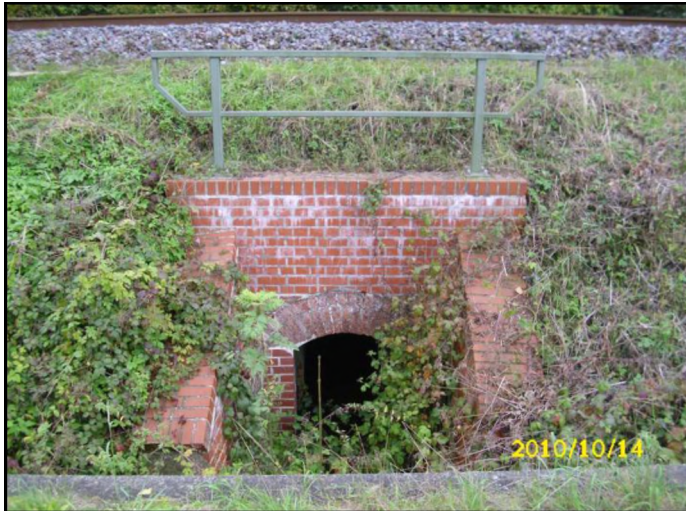
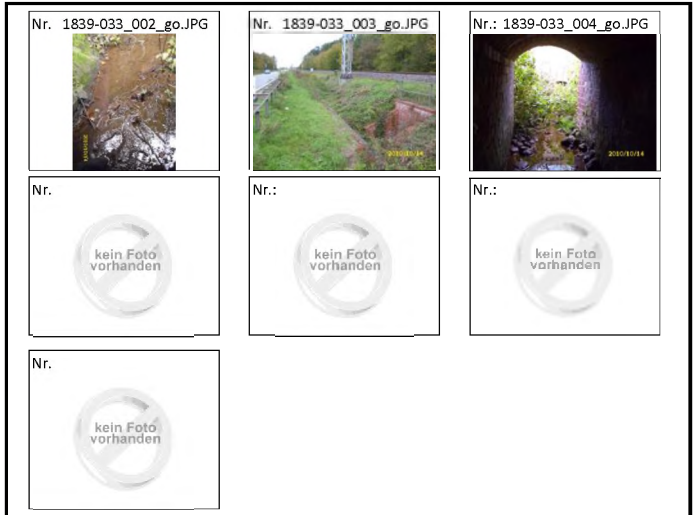
Nr.: 1839-033_001_go.JPG

sonstige Störfaktoren: Flutungsgefahr, Ungünstiges "Länge zu Durchmesser"-Verhältnis

Bedeutung im Habitatverbund: gering
Verkehrsdichte: gering
Brückenindex: 0,14
Durchlass-Tauglichkeit: ungeeignet

Fuchs, Dachs und andere Marder meiden diesen verschlammten Durchlass.
