Einschätzung von Durchlass-Bauwerken und Gefährdung des Fischotters

Aufnahme Nummer: 1839-034

Aufnahme-Datum: 14.10.2010

Gewässername: k.A.
Lage: Kl. Kussewitz
Straße: K 16
Kreisstraße
Todfunde: 0

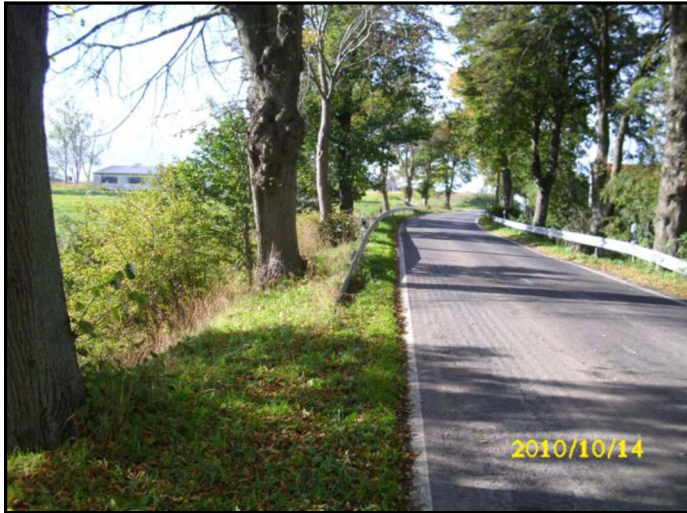
Nr.: 1839-034_001_go.JPG

Störfaktoren: Durchlass vollständig geflutet

Brückentyp: Rohrdurchlass
Durchlaß Durchmesser: k.A.

Bedeutung im Habitatverbund: mittel
Verkehrsdichte: mittel
Brückenindex: 0
Durchlass-Tauglichkeit: ungeeignet

Geschwindigkeitsbegrenzung	<input type="checkbox"/>	Bermen an Ufer anbinden	<input type="checkbox"/>
Trockenröhre einbringen	<input checked="" type="checkbox"/>	Wiesenzufahrten verlegen	<input type="checkbox"/>
		Komplexmaßnahmen notwendig	<input type="checkbox"/>
