Einschätzung von Durchlass-Bauwerken und Gefährdung des Fischotters

Aufnahme Nummer: 1839-036

Aufnahme-Datum: 14.10.2010

Gewässername: Mühlbach
Lage: Mönchhagen B105
Straße: B 105
Bundesstraße
Todfunde: 0

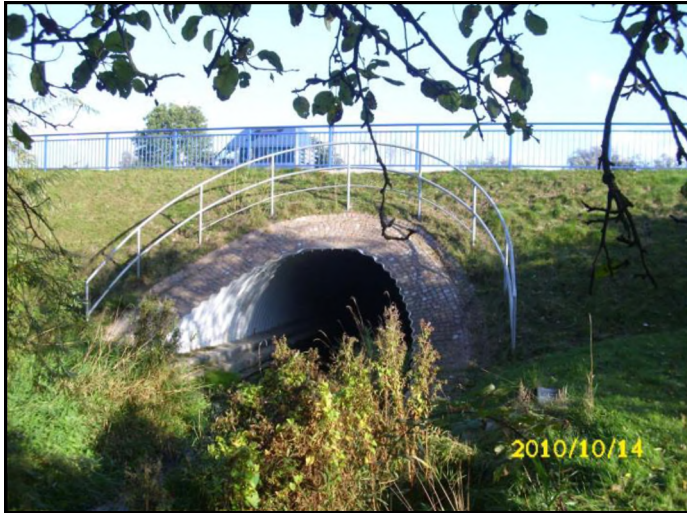
Nr.: 1839-036_001_go.JPG

sonstige Störfaktoren: Berme zu schmal und flach, linker Berme fehlt

Lichte Breite [m]: 5
Lichte Höhe [m]: 2,5
Bermen-Anzahl: einseitig
Bermenform: DU Beton
keine

Bedeutung im Habitatverbund: sehr hoch
Verkehrsdichte: hoch
Brückenindex: 0,568
Durchlass-Tauglichkeit: bedingt geeignet
