Einschätzung von Durchlass-Bauwerken und Gefährdung des Fischotters

Aufnahme Nummer: 1839-037

Aufnahme-Datum: 14.10.2010

Gewässername: Mühlbach
Lage: Mönchhagen Bahn
Straße: k.A.
Gleisanlage
Todfunde: 0

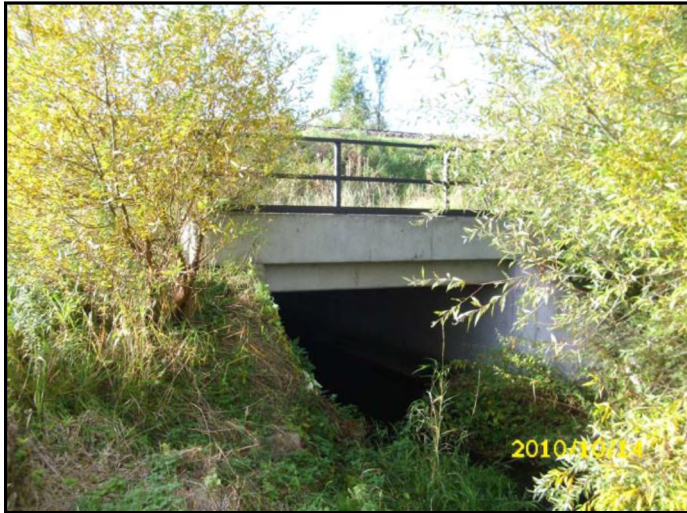
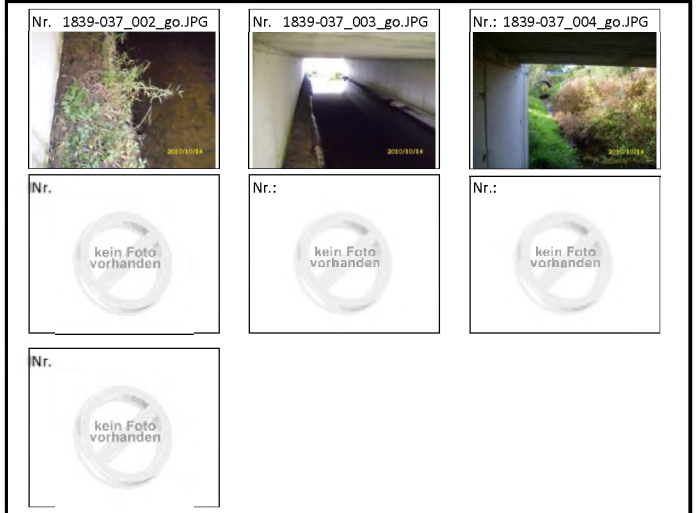
Nr.: 1839-037_001_go.JPG

sonstige Störfaktoren: Bermen zu schmal und flach

Bedeutung im Habitatverbund: sehr hoch
Verkehrsdichte: gering
Brückenindex: 0,34
Durchlass-Tauglichkeit: bedingt geeignet

Priorität Festlegung: hoch
