# Einschätzung von Durchlass-Bauwerken und Gefährdung des Fischotters

Aufnahme Nummer: 1839-039

Aufnahme-Datum: 14.10.2010

Gewässername: Feuerstellenbach  
Lage: Röversh. Krug  
Straße: B 105  
Bundesstraße  
Todfunde: 0

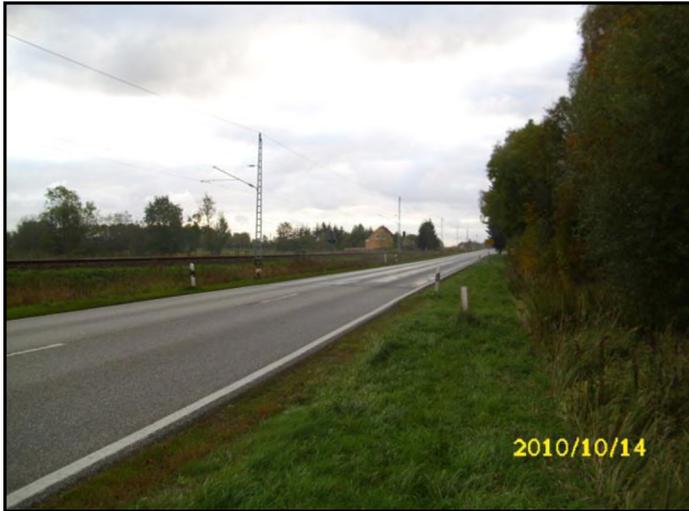
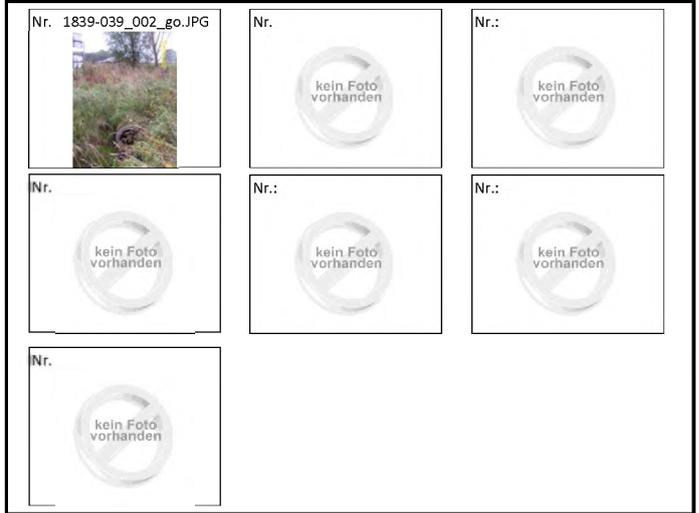
Nr.: 1839-039\_001\_go.JPG

Störfaktoren: Verrohrt , Knick im Gewässerverlauf. Gefahr, dass Otter den kürzesten Weg wählen

Parallelweg, der Otter aus dem Wasser und damit auf die Böschung und dichter an die Straße führt.

Bedeutung im Habitatverbund: mittel  
Verkehrsdichte: hoch  
Brückenindex: 0  
Durchlass-Tauglichkeit: ungeeignet

Wasserlauf nicht offen wie in TK, sondern auf Privatgrundstücke verrohrt.

Geschwindigkeitsbegrenzung	<input type="checkbox"/>	Bermen an Ufer anbinden	<input type="checkbox"/>
Trockenröhre einbringen	<input checked="" type="checkbox"/>	Wiesenzufahrten verlegen	<input type="checkbox"/>
		Komplexmaßnahmen notwendig	<input type="checkbox"/>
