# Einschätzung von Durchlass-Bauwerken und Gefährdung des Fischotters

Aufnahme Nummer: 1839-040

Aufnahme-Datum: 14.10.2010

Gewässername: Feuerstellenbach  
Lage: Röversh. Krug Bahn  
Straße: k.A.  
Gleisanlage  
Totfunde: 0

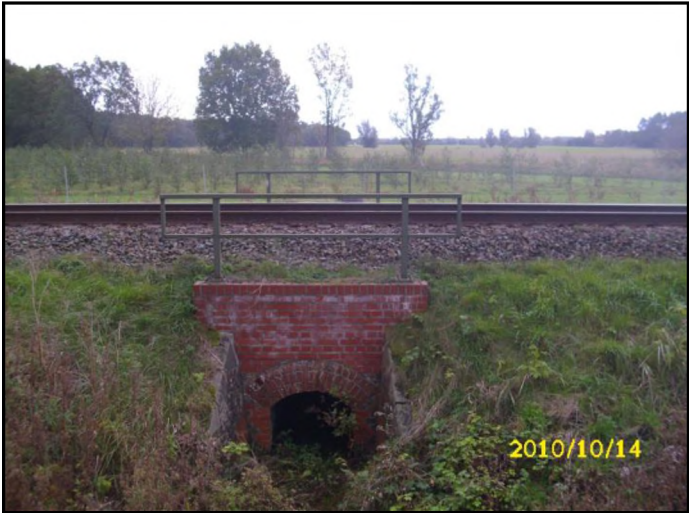
Nr.: 1839-040\_001\_go.JPG

Störfaktoren: Verrohrt , Knick im Gewässerverlauf. Gefahr, dass Otter den kürzesten Weg wählen

sonstige Störfaktoren: Straßengraben offen mit Gewässer verbunden (in 1 oder mehr Richtungen). Gefahr, dass Otter diese Rinnen hochwandern und dann am Ende auf die Straße laufen.

Bedeutung im Habitatverbund: mittel  
Verkehrsdichte: gering  
Brückenindex: 0,2  
Durchlass-Tauglichkeit: ungeeignet

| Kastendurchlass/Maul eins. Berme | <input checked="" type="checkbox"/> | Verrohrung öffnen | <input checked="" type="checkbox"/> |
| Kastendurchlass/Maul beids. Berme | <input checked="" type="checkbox"/> | Leit-/Schutzzäune notwendig | <input type="checkbox"/> |
