Einschätzung von Durchlass-Bauwerken und Gefährdung des Fischotters

Aufnahme Nummer: 1839-041

Aufnahme-Datum: 14.10.2010

Gewässername: k.A.
Lage: Schwarzenpfost westl.
Straße: B 105
Bundesstraße
Todfunde: 0

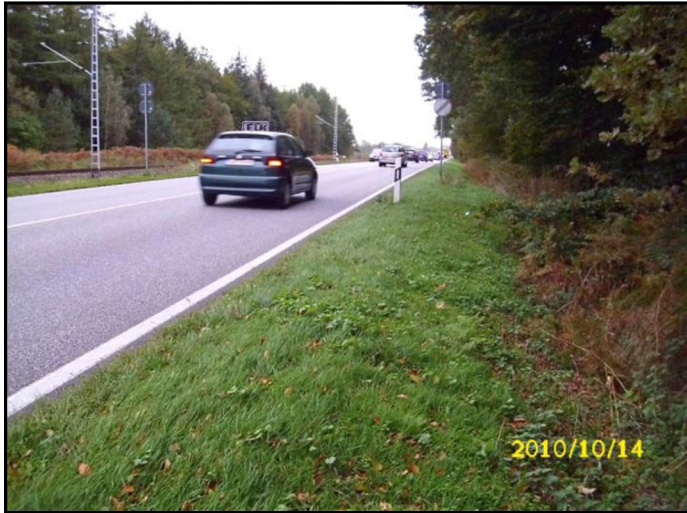
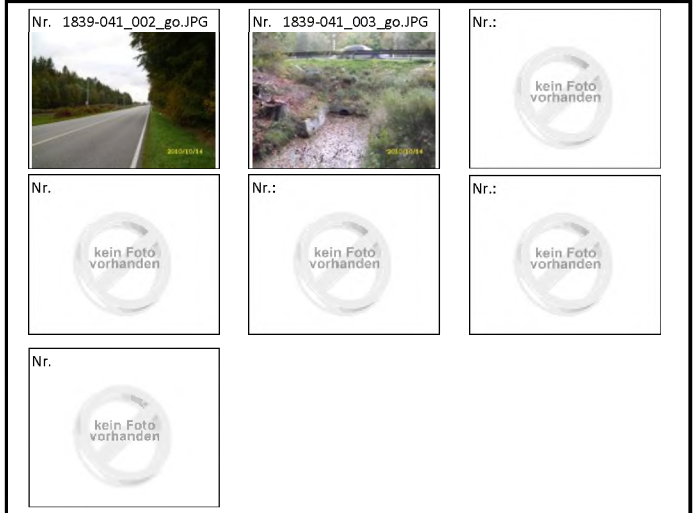
Nr.: 1839-041_001_go.JPG

Störfaktoren: Flutungsgefahr , Straßengraben offen mit Gewässer verbunden (in 1 oder mehr Richtungen). Gefahr, dass Otter diese Rinnen hochwandern und dann am Ende auf die Straße laufen.

Ungünstiges 'Länge zu Durchmesser'-Verhältnis , Parallelweg, der Otter aus dem Wasser und damit auf die Böschung und dichter an die Straße führt.

Bedeutung im Habitatverbund: gering
Verkehrsdichte: hoch
Brückenindex: 0,007
Durchlass-Tauglichkeit: ungeeignet

Geschwindigkeitsbegrenzung	<input type="checkbox"/>	Bermen an Ufer anbinden	<input type="checkbox"/>
Trockenröhre einbringen	<input checked="" type="checkbox"/>	Wiesenzufahrten verlegen	<input type="checkbox"/>
		Komplexmaßnahmen notwendig	<input type="checkbox"/>
