Einschätzung von Durchlass-Bauwerken und Gefährdung des Fischotters

Aufnahme Nummer: 1839-043

Aufnahme-Datum: 14.10.2010

Gewässername: k.A.
Lage: Schwarzenpfost östl.
Straße: B 105
Bundesstraße
Todfunde: 0

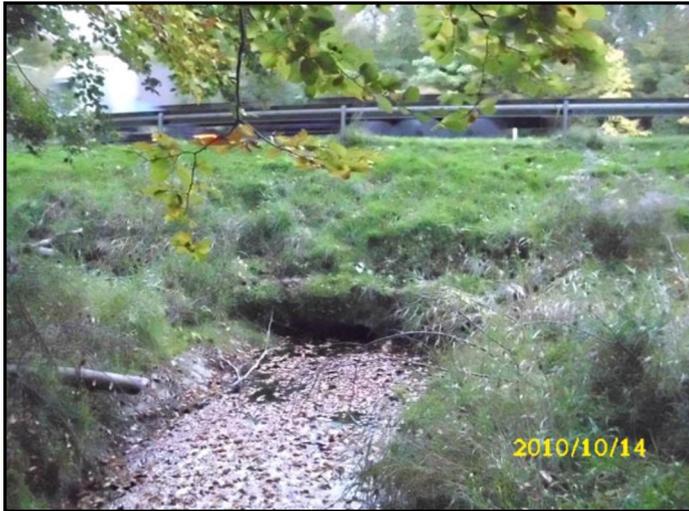
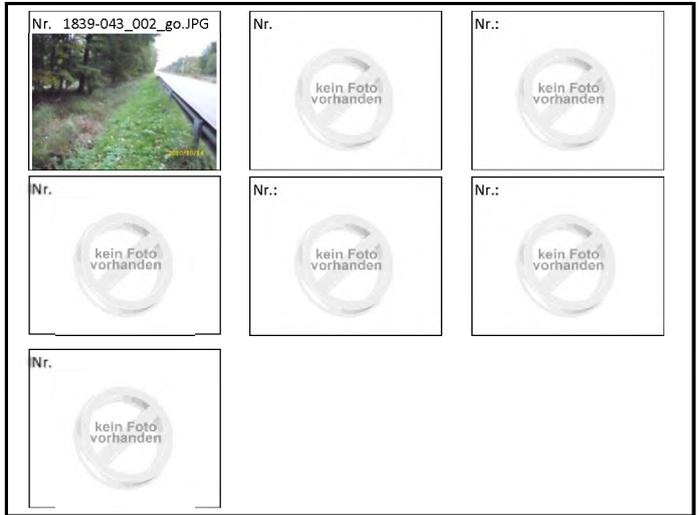
Nr.: 1839-043_001_go.JPG

Störfaktoren: Flutungsgefahr , Straßengraben offen mit Gewässer verbunden (in 1 oder mehr Richtungen). Gefahr, dass Otter diese Rinnen hochwandern und dann am Ende auf die Straße laufen.

Ungünstiges 'Länge zu Durchmesser'-Verhältnis , Parallelweg, der Otter aus dem Wasser und damit auf die Böschung und dichter an die Straße führt.

Bedeutung im Habitatverbund: gering
Verkehrsdichte: hoch
Brückenindex: 0,003
Durchlass-Tauglichkeit: ungeeignet

Geschwindigkeitsbegrenzung	<input type="checkbox"/>	Bermen an Ufer anbinden	<input type="checkbox"/>
Trockenröhre einbringen	<input checked="" type="checkbox"/>	Wiesenzufahrten verlegen	<input type="checkbox"/>
		Komplexmaßnahmen notwendig	<input type="checkbox"/>
