Einschätzung von Durchlass-Bauwerken und Gefährdung des Fischotters

Aufnahme Nummer: 1839-044

Aufnahme-Datum: 14.10.2010

Gewässername: k.A.
Lage: Schwarzenpfost östl. Bahn
Straße: k.A.
Gleisanlage
Todfunde: 0

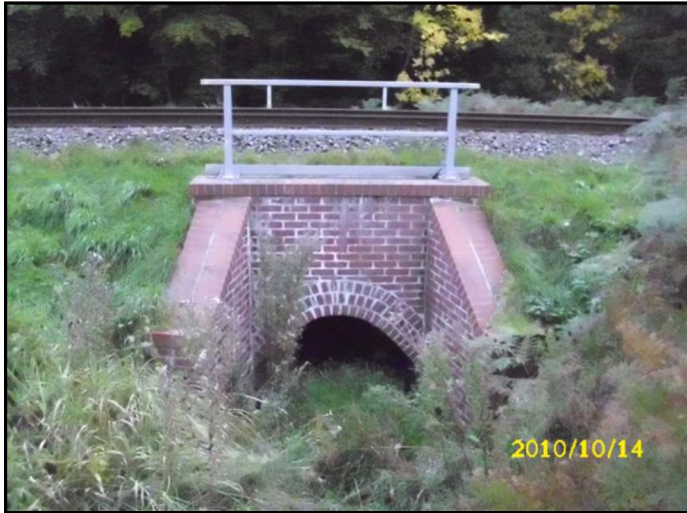
Nr.: 1839-044_001_go.JPG

Störfaktoren: Flutungsgefahr , Straßengraben offen mit Gewässer verbunden (in 1 oder mehr Richtungen). Gefahr, dass Otter diese Rinnen hochwandern und dann am Ende auf die Straße laufen.

Ungünstiges 'Länge zu Durchmesser'-Verhältnis , Parallelweg, der Otter aus dem Wasser und damit auf die Böschung und dichter an die Straße führt.

Bedeutung im Habitatverbund: gering
Verkehrsdichte: gering
Brückenindex: 0,186
Durchlass-Tauglichkeit: ungeeignet
