# Einschätzung von Durchlass-Bauwerken und Gefährdung des Fischotters

Aufnahme Nummer: 1839-045

Aufnahme-Datum: 14.10.2010

Gewässername: k.A.  
Lage: Schwarzenpfost weit östl.  
Straße: B 105  
Bundesstraße  
Todfunde: 0

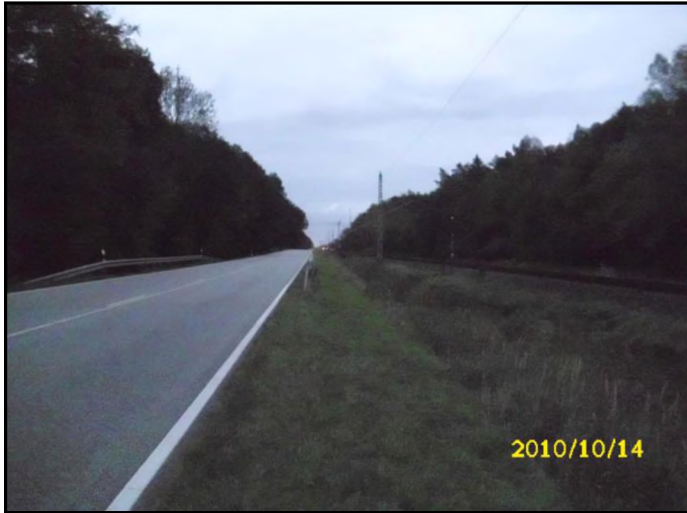
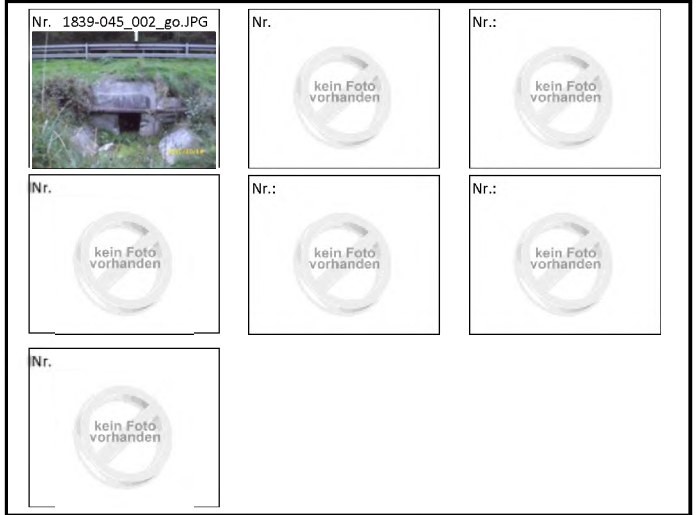
Nr.: 1839-045\_001\_go.JPG

Störfaktoren: Flutungsgefahr , Straßengraben offen mit Gewässer verbunden (in 1 oder mehr Richtungen). Gefahr, dass Otter diese Rinnen hochwandern und dann am Ende auf die Straße laufen.

Ungünstiges 'Länge zu Durchmesser'-Verhältnis , Parallelweg, der Otter aus dem Wasser und damit auf die Böschung und dichter an die Straße führt.

Bedeutung im Habitatverbund: mittel  
Verkehrsdichte: hoch  
Brückenindex: 0,009  
Durchlass-Tauglichkeit: ungeeignet

Geschwindigkeitsbegrenzung	<input type="checkbox"/>	Bermen an Ufer anbinden	<input type="checkbox"/>
Trockenröhre einbringen	<input checked="" type="checkbox"/>	Wiesenzufahrten verlegen	<input type="checkbox"/>
		Komplexmaßnahmen notwendig	<input type="checkbox"/>
