Einschätzung von Durchlass-Bauwerken und Gefährdung des Fischotters

Aufnahme Nummer: 1839-046

Aufnahme-Datum: 14.10.2010

Gewässername: k.A.
Lage: Schwarzenpfost weiter östl. Bahn
Straße: k.A.
Gleisanlage
Todfunde: 0

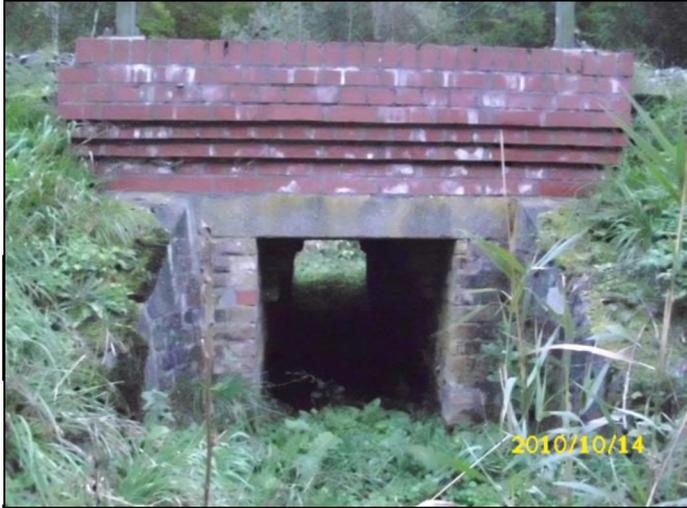
Nr.: 1839-046_001_go.JPG

Störfaktoren: Flutungsgefahr , Straßengraben offen mit Gewässer verbunden (in 1 oder mehr Richtungen). Gefahr, dass Otter diese Rinnen hochwandern und dann am Ende auf die Straße laufen.

Ungünstiges 'Länge zu Durchmesser'-Verhältnis , Parallelweg, der Otter aus dem Wasser und damit auf die Böschung und dichter an die Straße führt.

Bedeutung im Habitatverbund: mittel
Verkehrsdichte: gering
Brückenindex: 0,116
Durchlass-Tauglichkeit: ungeeignet
