Einschätzung von Durchlass-Bauwerken und Gefährdung des Fischotters

Aufnahme Nummer: 1840-001 Aufnahme-Datum: 23.06.2010

Gewässername: Reppeliner Bach
Lage: Wendorf
Straße: k.A.
sonstige Straße
Todfunde: 0

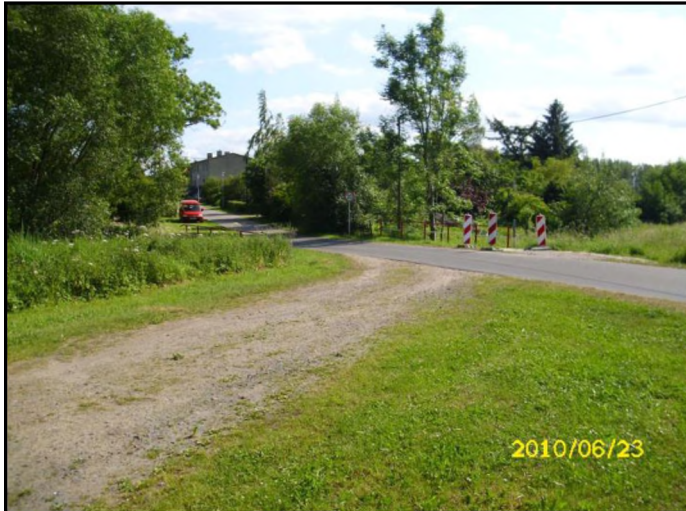
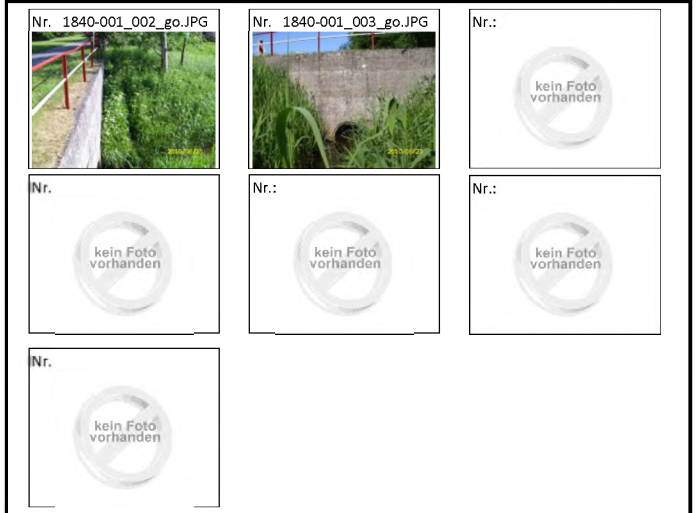
Nr.: 1840-001_001_go.JPG

Störfaktoren: Flutungsgefahr , Böschung ungünstig für wandernde Tiere (zum Gewässer steiler und tiefer als Böschung zur Straße).

Ungünstiges 'Länge zu Durchmesser'-Verhältnis , Turbulenzen oder Turbulenzengefahr nach Regen usw.

Brückentyp: Rohrdurchlass
Durchlaß Durchmesser: k.A.
Lichte Breite [m]: 0,95
Lichte Höhe [m]: 0,55
Brückenlänge [m]: 8
Bermen-Anzahl: keine
Bermenform: keine
Bermen-Neigung: keine
Bermen-Breite [m]: keine
keine
Bermen-Verfügbar: keine
keine

Bedeutung im Habitatverbund: sehr hoch
Verkehrsdichte: mittel
Brückenindex: 0,065
Durchlass-Tauglichkeit: ungeeignet

Geschwindigkeitsbegrenzung	<input type="checkbox"/>	Bermen an Ufer anbinden	<input type="checkbox"/>
Trockenröhre einbringen	<input checked="" type="checkbox"/>	Wiesenzufahrten verlegen	<input type="checkbox"/>
		Komplexmaßnahmen notwendig	<input type="checkbox"/>
