Einschätzung von Durchlass-Bauwerken und Gefährdung des Fischotters

Aufnahme Nummer: 1840-002

Aufnahme-Datum: 23.06.2010

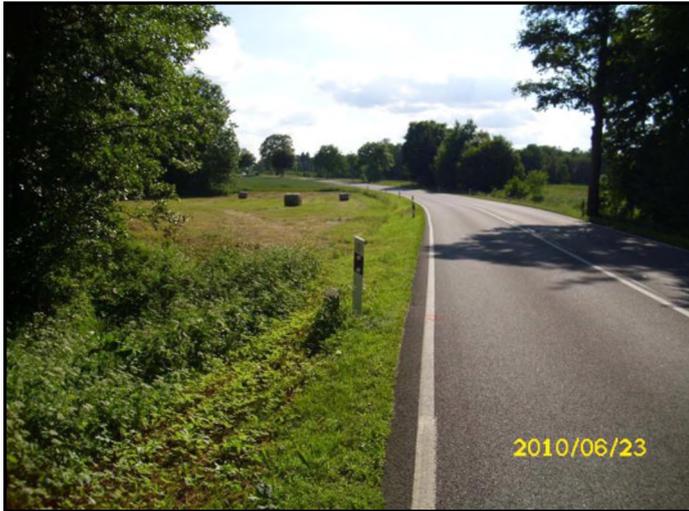
Nr.: 1840-002_001_go.JPG

Bedeutung im Habitatverbund: mittel
Verkehrsdichte: hoch
Brückenindex: 0,015
Durchlass-Tauglichkeit: ungeeignet

Otter könnte aus diesem Graben die Straße hochgewandert sein. Es handelte sich um ein Jungtier. Ein weiterer wichtiger Grund, Querungen in diesem Bereich ottergerecht zu gestalten. Etwas weiter westlich enden noch zwei Gewässer aus dem gleichen "Komp lex" blind an der Straße (ca. 400 und ca. 600m). Auch dort wären Faunapassagen sinnvoll.

Geschwindigkeitsbegrenzung	<input type="checkbox"/>	Bermen an Ufer anbinden	<input type="checkbox"/>
Trockenröhre einbringen	<input checked="" type="checkbox"/>	Wiesenzufahrten verlegen	<input type="checkbox"/>
		Komplexmaßnahmen notwendig	<input type="checkbox"/>
