Einschätzung von Durchlass-Bauwerken und Gefährdung des Fischotters

Aufnahme Nummer: 1840-003

Aufnahme-Datum: 24.06.2010

Gewässername: k.A.
Lage: Rothbeck
Straße: K 20
Kreisstraße
Todfunde: 0

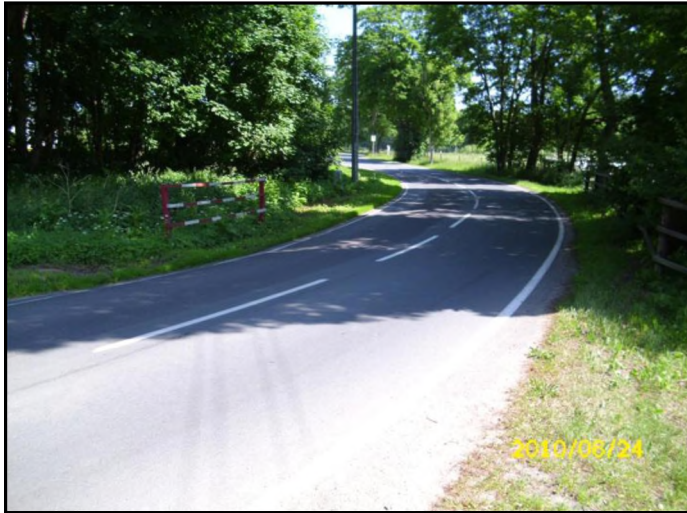
Nr.: 1840-003_001_go.JPG

Störfaktoren: Verrohrt , Böschung ungünstig für wandernde Tiere (zum Gewässer steiler und tiefer als Böschung zur Straße).

Knick im Gewässerverlauf. Gefahr, dass Otter den kürzesten Weg wählen

Bedeutung im Habitatverbund: mittel
Verkehrsdichte: mittel
Brückenindex: 0
Durchlass-Tauglichkeit: ungeeignet

Soll gleich am Weg. Hier und auch am Ende der Verrohrung (Grabenanfang) ein deutlicher Wechsel (ohne eindeutiger Otternachweis).

Geschwindigkeitsbegrenzung	<input checked="" type="checkbox"/>	Bermen an Ufer anbinden	<input type="checkbox"/>
Trockenröhre einbringen	<input type="checkbox"/>	Wiesenzufahrten verlegen	<input type="checkbox"/>
		Komplexmaßnahmen notwendig	<input type="checkbox"/>
