Einschätzung von Durchlass-Bauwerken und Gefährdung des Fischotters

Aufnahme Nummer: 1840-005

Aufnahme-Datum: 24.06.2010

Gewässername: k.A.
Lage: öN Billenhagen
Straße: K 20
Kreisstraße
Todfunde: 0

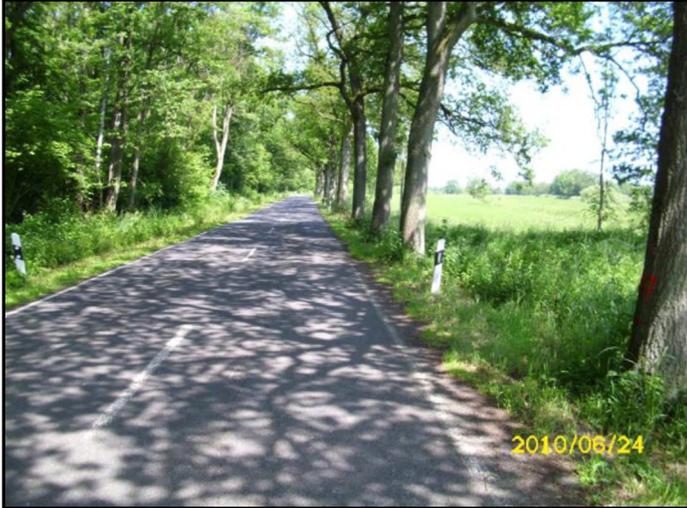
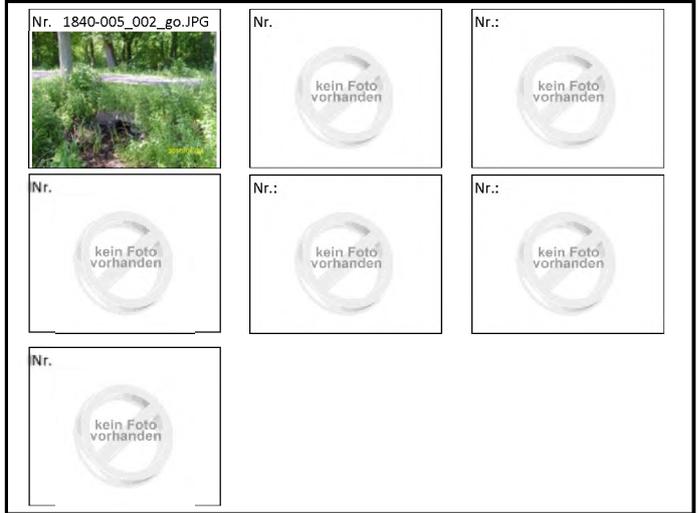
Nr.: 1840-005_001_go.JPG

Störfaktoren: Flutungsgefahr , Straßengraben offen mit Gewässer verbunden (in 1 oder mehr Richtungen). Gefahr, dass Otter diese Rinnen hochwandern und dann am Ende auf die Straße laufen.

Böschung ungünstig für wandernde Tiere (zum Gewässer steiler und tiefer als Böschung zur Straße). , Ungünstiges 'Länge zu Durchmesser'-Verhältnis

Bedeutung im Habitatverbund: mittel
Verkehrsdichte: mittel
Brückenindex: 0,011
Durchlass-Tauglichkeit: ungeeignet

Trennung Wehr Durchlass	<input type="checkbox"/>	keine notwendig	<input checked="" type="checkbox"/>
Installation oberhalb Wehr	<input type="checkbox"/>	Markierstruktur Steinsch	<input type="checkbox"/>
Installation unterhalb Wehr	<input type="checkbox"/>	Markierstruktur Ufersubstrat	<input type="checkbox"/>
Entfernung Rechen	<input type="checkbox"/>	Markierstruktur Laufbohle fest	<input type="checkbox"/>
Entfernung sonstige Hindernisse	<input type="checkbox"/>	Markierstruktur Laufbohle schwimmend	<input type="checkbox"/>
Kastendurchlass/Maul eins. Berme	<input checked="" type="checkbox"/>	Markierstruktur Podest	<input type="checkbox"/>
Kastendurchlass/Maul beids. Berme	<input type="checkbox"/>	Verrohrung öffnen	<input type="checkbox"/>
Markierstruktur einseitig	<input type="checkbox"/>	Leit-/Schutzzäune notwendig	<input type="checkbox"/>
Markierstruktur beidseitig	<input type="checkbox"/>	Leitstrukturen/ -senken einrichten	<input type="checkbox"/>
