Einschätzung von Durchlass-Bauwerken und Gefährdung des Fischotters

Aufnahme Nummer: 1840-007

Aufnahme-Datum: 24.06.2010

Gewässername: Bäk
Lage: Blankenhagen Bushalte
Straße: K 20
Kreisstraße
Todfunde: 0

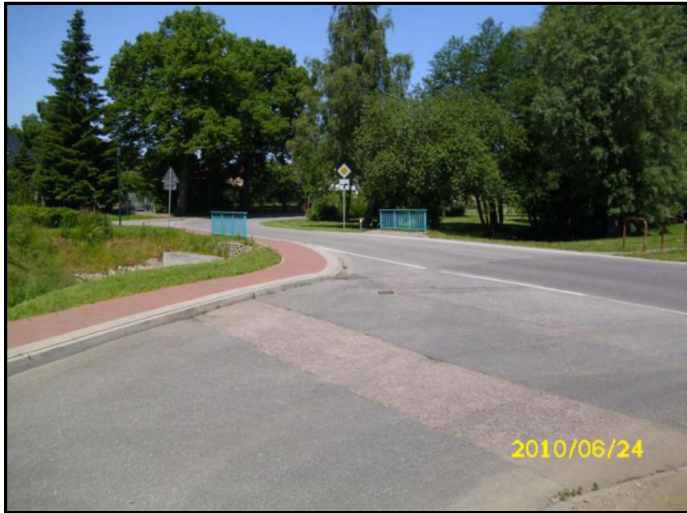
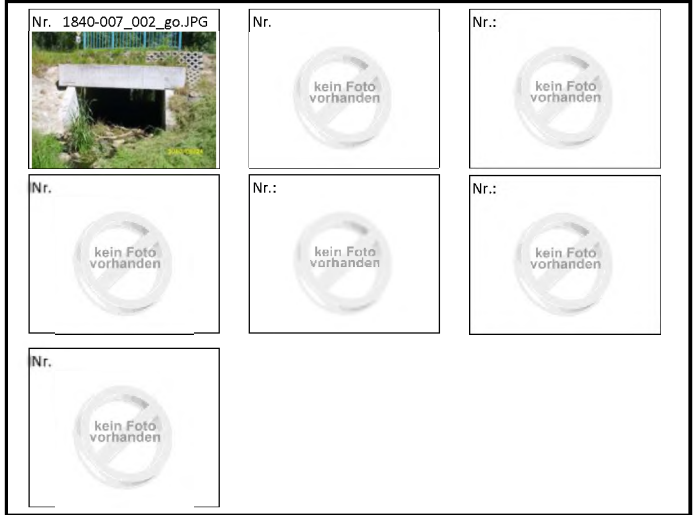
Nr.: 1840-007_001_go.JPG

sonstige Störfaktoren: Berme fehlt

Brückentyp: Kastendurchlass

Lichte Breite [m]: 2,5
Lichte Höhe [m]: 1,25

Bedeutung im Habitatverbund: mittel
Verkehrsdichte: mittel
Brückenindex: 0,26
Durchlass-Tauglichkeit: bedingt geeignet

Priorität Festlegung: hoch
