# Einschätzung von Durchlass-Bauwerken und Gefährdung des Fischotters

Aufnahme Nummer: 1840-008

Aufnahme-Datum: 24.06.2010

Gewässername: Bäk  
Lage: Blankenhagen Ost  
Straße: K 20  
Kreisstraße  
Totfunde: 0

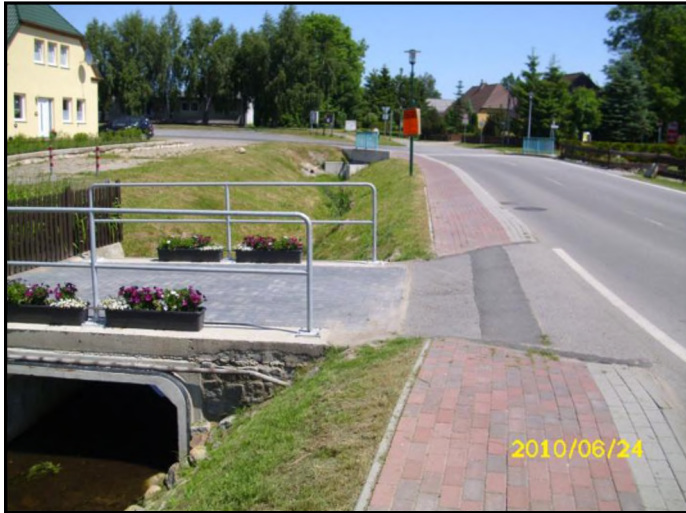
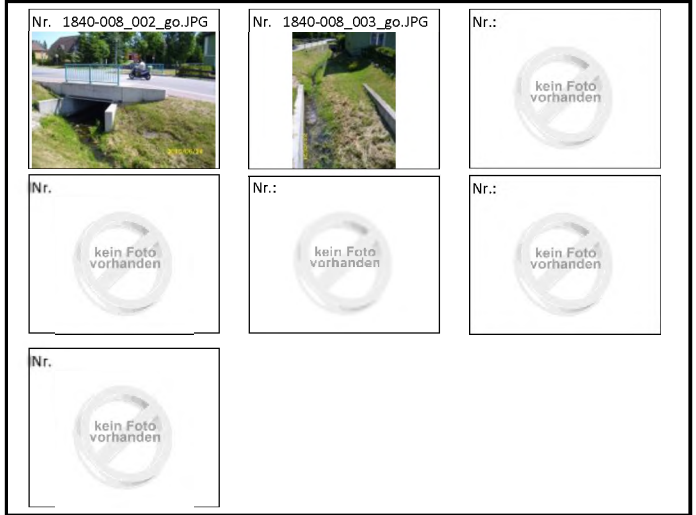
Nr.: 1840-008\_001\_go.JPG

sonstige Störfaktoren: Knick im Gewässerverlauf. Gefahr, dass Otter den kürzesten Weg wählen, Sohlschwelle

Bedeutung im Habitatverbund: mittel  
Verkehrsdichte: mittel  
Brückenindex: 0,286  
Durchlass-Tauglichkeit: bedingt geeignet
