Einschätzung von Durchlass-Bauwerken und Gefährdung des Fischotters

Aufnahme Nummer: 1840-009 Aufnahme-Datum: 24.06.2010

Gewässername: Steinbach
Lage: Sanitz wald
Straße: L 191
Landesstraße
Todfunde: 0

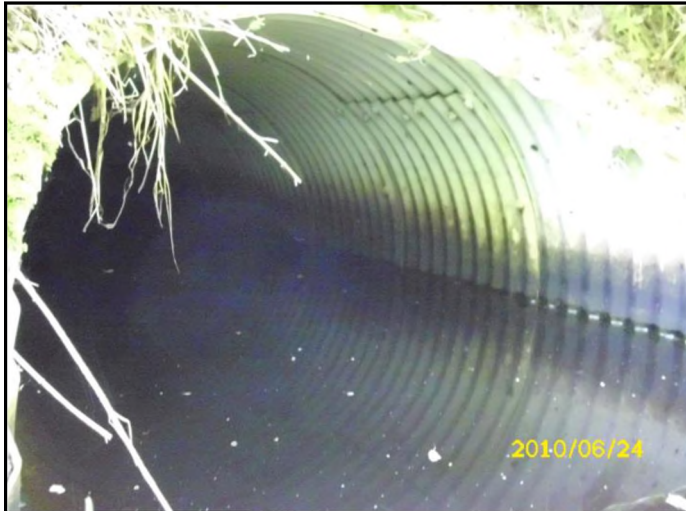
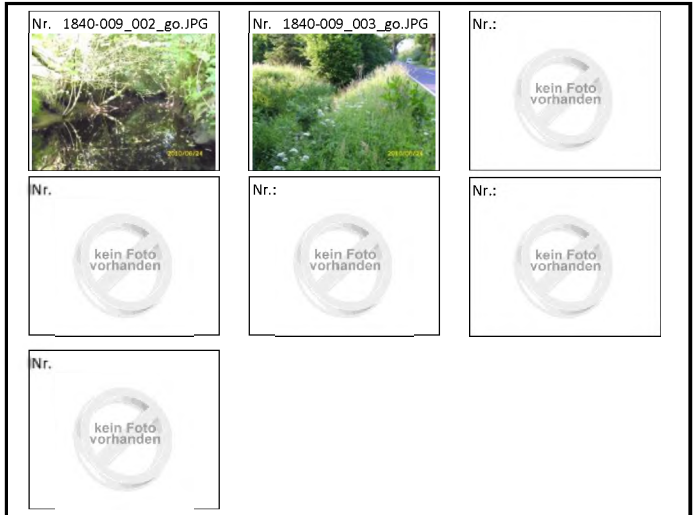
Nr.: 1840-009_001_go.JPG

Störfaktoren: Straßengraben offen mit Gewässer verbunden (in 1 oder mehr Richtungen). Gefahr, dass Otter diese Rinnen hochwandern und dann am Ende auf die Straße laufen. , Ungünstiges 'Länge zu Durchmesser'-Verhältnis

Bedeutung im Habitatverbund: mittel
Verkehrsdichte: mittel
Brückenindex: 0,094
Durchlass-Tauglichkeit: ungeeignet

Im Wald / Weg sind ca. 5 weitere Querungen vorhanden (blind endende, trockene Gräben, meist ohne offenen Durchlass (in TK10 nicht angedeutet, nur in TK25, und ein Durchlass mit SBA-Pfosten im Gelände)). Bei Erneuerung wäre es sinnvoll, sie alle auf ot tergerechte Trockendurchlässe umzugestalten. Die Rinnen im Wald/Moor sind relativ gut vernetzt und die Chance, dass ein Otter quert, damit gegeben.

Geschwindigkeitsbegrenzung	<input type="checkbox"/>	Bermen an Ufer anbinden	<input type="checkbox"/>
Trockenröhre einbringen	<input checked="" type="checkbox"/>	Wiesenzufahrten verlegen	<input type="checkbox"/>
		Komplexmaßnahmen notwendig	<input type="checkbox"/>
