Einschätzung von Durchlass-Bauwerken und Gefährdung des Fischotters

Aufnahme Nummer: 1840-010

Aufnahme-Datum: 24.06.2010

Gewässername: k.A.
Lage: Sanitz wald weiter
Straße: L 191
Landesstraße
Totfunde: 0

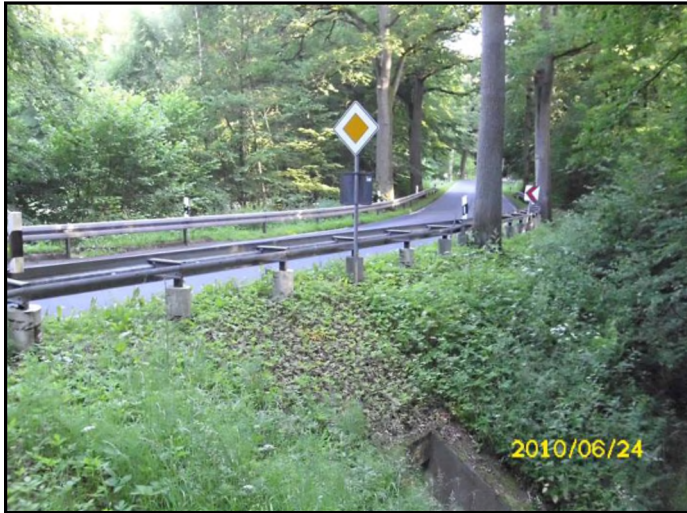
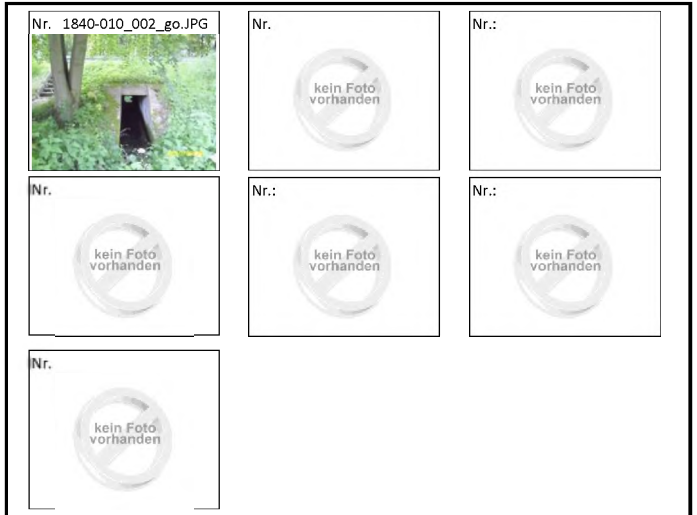
Nr.: 1840-010_001_go.JPG

Störfaktoren: Ungünstiges 'Länge zu Durchmesser'-Verhältnis , Knick im Gewässerverlauf. Gefahr, dass Otter den kürzesten Weg wählen

Bedeutung im Habitatverbund: mittel
Verkehrsdichte: mittel
Brückenindex: 0,099
Durchlass-Tauglichkeit: bedingt geeignet

Graben mehr trocken als nass. Ist deshalb die meiste Zeit als Faunapassage geeignet. Bei höheren Wasserständen fehlt eine Berme. Mit Flutung und hoher Fließgeschwindigkeit ist hier nicht zu rechnen.

Trennung Wehr Durchlass	<input type="checkbox"/>	keine notwendig	<input checked="" type="checkbox"/>
Installation oberhalb Wehr	<input type="checkbox"/>	Markierstruktur Steinsch	<input type="checkbox"/>
Installation unterhalb Wehr	<input type="checkbox"/>	Markierstruktur Ufersubstrat	<input type="checkbox"/>
Entfernung Rechen	<input type="checkbox"/>	Markierstruktur Laufbohle fest	<input type="checkbox"/>
Entfernung sonstige Hindernisse	<input type="checkbox"/>	Markierstruktur Laufbohle schwimmend	<input type="checkbox"/>
Kastendurchlass/Maul eins. Berme	<input checked="" type="checkbox"/>	Markierstruktur Podest	<input type="checkbox"/>
Kastendurchlass/Maul beids. Berme	<input type="checkbox"/>	Verrohrung öffnen	<input type="checkbox"/>
Markierstruktur einseitig	<input type="checkbox"/>	Leit-/Schutzzäune notwendig	<input type="checkbox"/>
Markierstruktur beidseitig	<input type="checkbox"/>	Leitstrukturen/ -senken einrichten	<input type="checkbox"/>
