Einschätzung von Durchlass-Bauwerken und Gefährdung des Fischotters

Aufnahme Nummer: 1840-011

Aufnahme-Datum: 24.06.2010

Gewässername: k.A.
Lage: S Gresenhorst
Straße: L 191
Landesstraße
Totfunde: 0

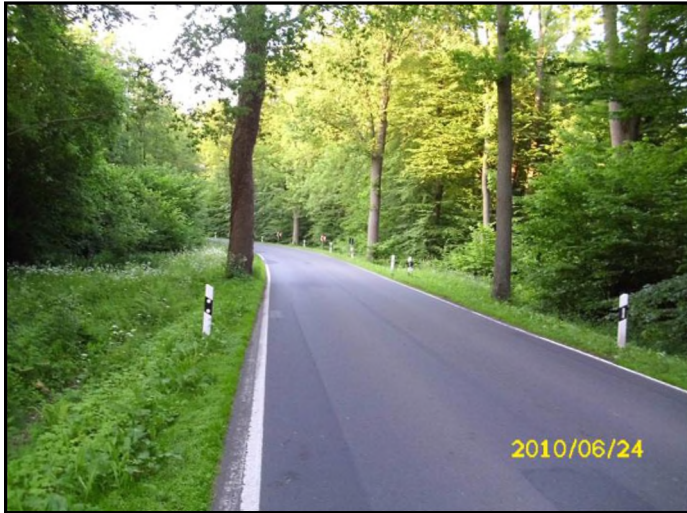
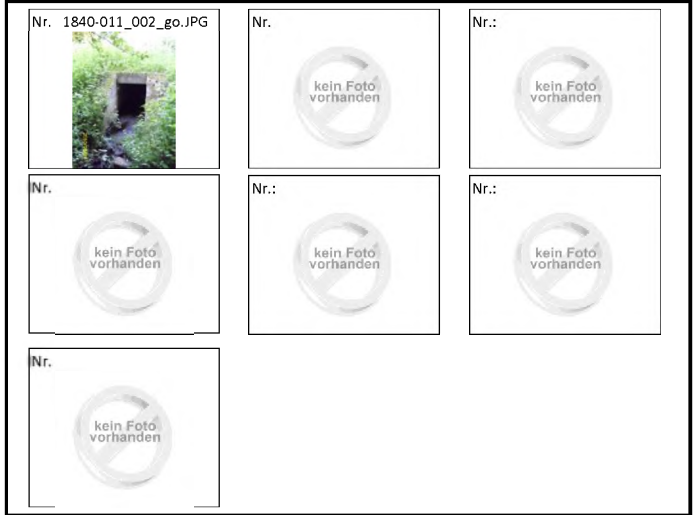
Nr.: 1840-011_001_go.JPG

Störfaktoren: Ungünstiges 'Länge zu Durchmesser'-Verhältnis , Knick im Gewässerverlauf. Gefahr, dass Otter den kürzesten Weg wählen

Graben mehr trocken als nass. Ist deshalb die meiste Zeit als Faunapassage geeignet. Bei höheren Wasserständen fehlt eine Berme. Mit Flutung und hoher Fließgeschwindigkeit ist hier nicht zu rechnen.

Trennung Wehr Durchlass	<input type="checkbox"/>	keine notwendig	<input checked="" type="checkbox"/>
Installation oberhalb Wehr	<input type="checkbox"/>	Markierstruktur Steinsch	<input type="checkbox"/>
Installation unterhalb Wehr	<input type="checkbox"/>	Markierstruktur Ufersubstrat	<input type="checkbox"/>
Entfernung Rechen	<input type="checkbox"/>	Markierstruktur Laufbohle fest	<input type="checkbox"/>
Entfernung sonstige Hindernisse	<input type="checkbox"/>	Markierstruktur Laufbohle schwimmend	<input type="checkbox"/>
Kastendurchlass/Maul eins. Berme	<input checked="" type="checkbox"/>	Markierstruktur Podest	<input type="checkbox"/>
Kastendurchlass/Maul beids. Berme	<input type="checkbox"/>	Verrohrung öffnen	<input type="checkbox"/>
Markierstruktur einseitig	<input type="checkbox"/>	Leit-/Schutzzäune notwendig	<input type="checkbox"/>
Markierstruktur beidseitig	<input type="checkbox"/>	Leitstrukturen/ -senken einrichten	<input type="checkbox"/>
