Einschätzung von Durchlass-Bauwerken und Gefährdung des Fischotters

Aufnahme Nummer: 1840-012

Aufnahme-Datum: 24.06.2010

Gewässername: k.A.
Lage: Carlsruhe
Straße: L 182
Landesstraße
Todfunde: 0

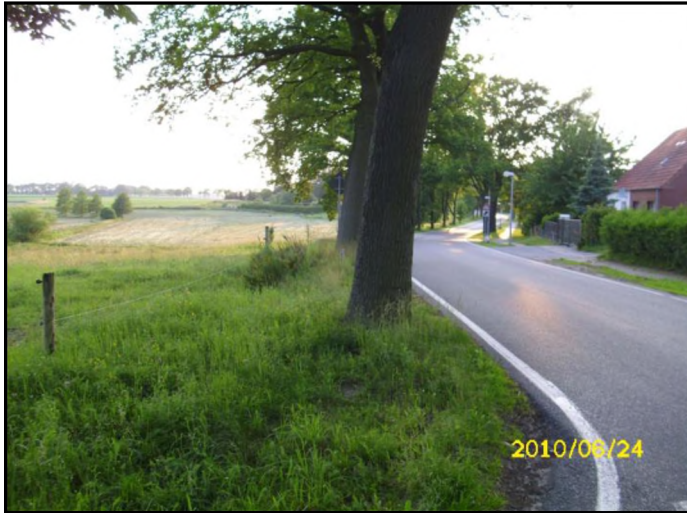
Nr.: 1840-012_001_go.JPG

Brückentyp: Rohrdurchlass
Durchlaß Durchmesser: k.A.
Lichte Breite [m]: 0
Lichte Höhe [m]: 0
Brückenlänge [m]: (Fuß 13, k.A.)
Bermen-Anzahl: keine
Bermenform: keine
Bermen-Neigung: keine
Bermen-Breite [m]: keine
Bermen-Verfügbar: keine
keine

Bedeutung im Habitatverbund: gering
Verkehrsdichte: mittel
Brückenindex: 0
Durchlass-Tauglichkeit: ungeeignet

Dieses Gewässer scheint eher eine Felddrainage zu sein. Beim Öffnen unbedingt ottergerechte Querung ermöglichen. Dazu ein Bauwerk mit einseitiger Berme, dieses wird vom Wasservolumen her wahrscheinlich reichen.

Geschwindigkeitsbegrenzung	<input type="checkbox"/>	Bermen an Ufer anbinden	<input type="checkbox"/>
Trockenröhre einbringen	<input checked="" type="checkbox"/>	Wiesenzufahrten verlegen	<input type="checkbox"/>
		Komplexmaßnahmen notwendig	<input type="checkbox"/>
