Einschätzung von Durchlass-Bauwerken und Gefährdung des Fischotters

Aufnahme Nummer: 1840-013

Aufnahme-Datum: 24.06.2010

Gewässername: k.A.
Lage: Neu Steinhorst
Straße: K 7
Kreisstraße
Todfunde: 0

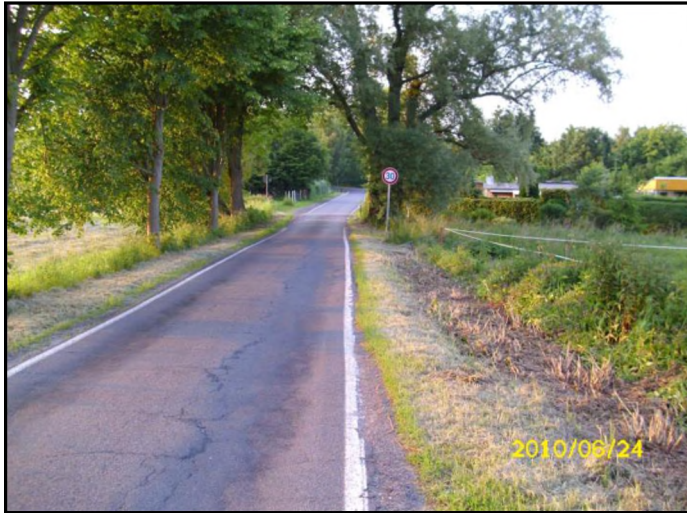
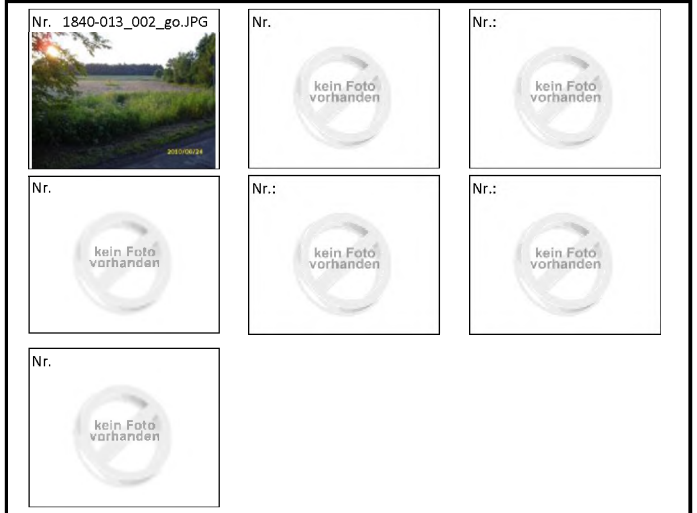
Nr.: 1840-013_001_go.JPG

Störfaktoren: Flutungsgefahr , Ungünstiges 'Länge zu Durchmesser'-Verhältnis

Zufahrt Wiese/Feld, der Otter aus dem Wasser und damit auf die Böschung und dichter an die Straße führt.

Brückentyp: Rohrdurchlass
Durchlaß Durchmesser: k.A.

Lichte Breite [m]: 0,4
Lichte Höhe [m]: 0,3
Bermen-Anzahl: keine
Bermenform: keine
Brückenlänge [m]: 10

Bedeutung im Habitatverbund: mittel
Verkehrsdichte: mittel
Brückenindex: 0,012
Durchlass-Tauglichkeit: ungeeignet

Geschwindigkeitsbegrenzung	<input type="checkbox"/>	Bermen an Ufer anbinden	<input type="checkbox"/>
Trockenröhre einbringen	<input checked="" type="checkbox"/>	Wiesenzufahrten verlegen	<input type="checkbox"/>
		Komplexmaßnahmen notwendig	<input type="checkbox"/>
