# Einschätzung von Durchlass-Bauwerken und Gefährdung des Fischotters

Aufnahme Nummer: 1840-014

Aufnahme-Datum: 24.06.2010

Gewässername: Großer Graben  
Lage: Dammerstorf  
Straße: K 7  
Kreisstraße  
Todfunde: 0

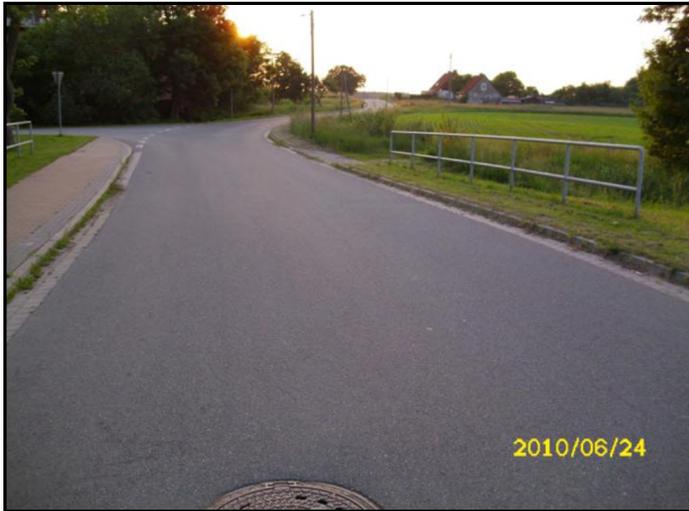
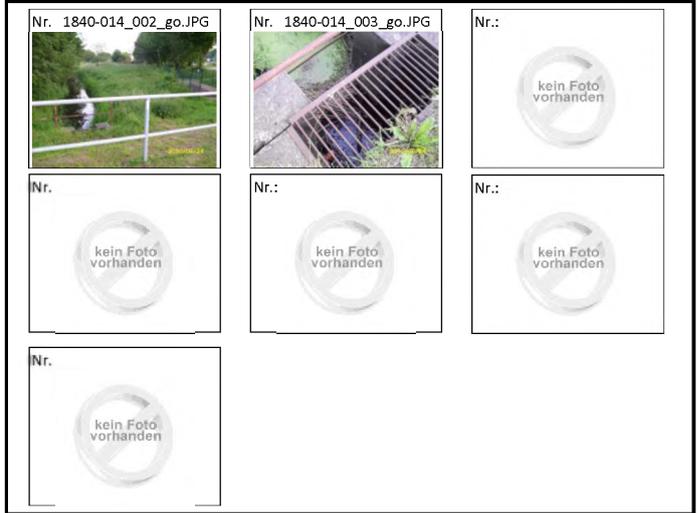
Nr.: 1840-014\_001\_go.JPG

Störfaktoren: Wehr/Stau , Flutungsgefahr

Böschung ungünstig für wandernde Tiere (zum Gewässer steiler und tiefer als Böschung zur Straße). , Ungünstiges 'Länge zu Durchmesser'-Verhältnis

Bedeutung im Habitatverbund: sehr hoch  
Verkehrsdichte: mittel  
Brückenindex: 0  
Durchlass-Tauglichkeit: ungeeignet

Geschwindigkeitsbegrenzung	<input type="checkbox"/>	Bermen an Ufer anbinden	<input type="checkbox"/>
Trockenröhre einbringen	<input checked="" type="checkbox"/>	Wiesenzufahrten verlegen	<input type="checkbox"/>
		Komplexmaßnahmen notwendig	<input type="checkbox"/>
